# Gamla Hinkaböle

Tulisijat/Stugans eldstäder

**Carl Irjala**  
26. syyskuuta 2012

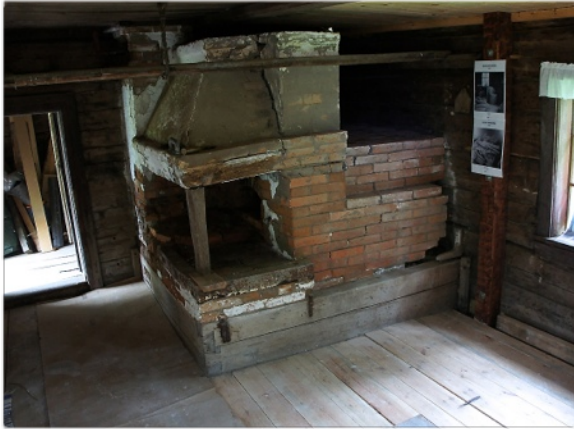
Tulisijat olivat vaurioituneet maaperän liikkumisesta. Rakenteen korkeasta kosteudesta johtuen löytyi runsaasti pakkasvaurioita tulisijojen pinnoilta. Pintarakenteessa oli käytetty savi-, kalkki ja muurauslaastia sekä kalkki- ja lateksimaalia.

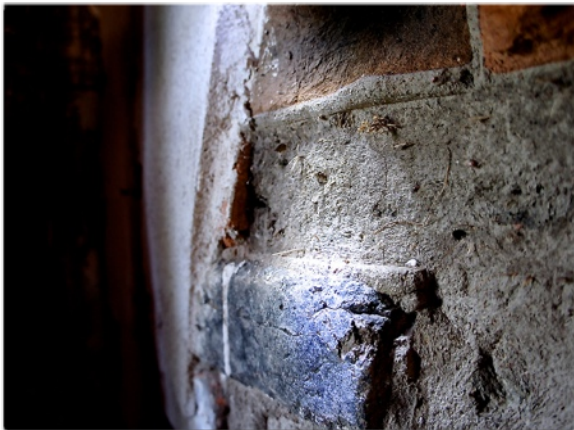
Tulisijat on muurattu erilaatuisilla poltetuilla tiileillä. Rakenteesta löytyy myös runsaasti polttamattomia tiiliä, jotka on vahvistettu oljilla. Tämän vuoksi jätettiin osa konstruktioista näkyviin. Muuten poistettiin vanha pinta kokonaan ja pinnoitettiin uudestaan kalkkilaasteilla.

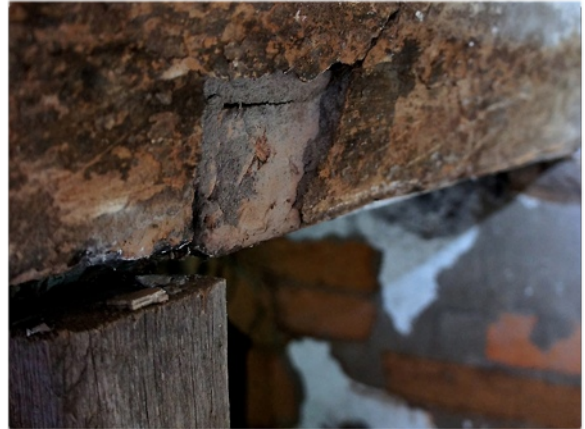
Stugans eldstäder var svårt frostskaadade. Ändrade förhållanden i jordmånen hade också förorsakat skador i konstruktionen. Till eldstädernas ytkonstruktion hade man använt ler-, kalk- och murbruk. Originalytorna var också målade med kalk- och latexmål.

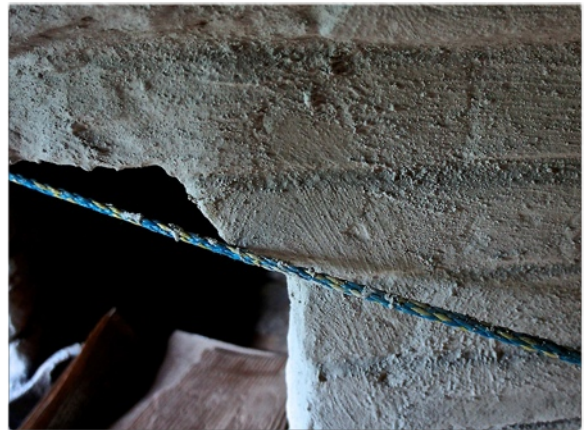
Eldstäderna är murade med tegel av varierande kvalite. Obrända tegel förstärkta med halmstrån har också använts. I samband med restaureringen togs den gamla ytan helt och hållet bort. Till den nya ytan användes Webers kalkputsprodukter.
