HINKAPYÖLIN ULKOMUSEO - HINKAPYÖLI - MUNAPIRTTI

KORJAUSSUUNNITELMA II - KUVALIITTEET

TUPA - AVOKUISTIN PURKU 1991

### 2. Yksittäistuvan, tuparakennuksen avokuistin purku, kuva-inventointi, kuvaus 1991-07-06

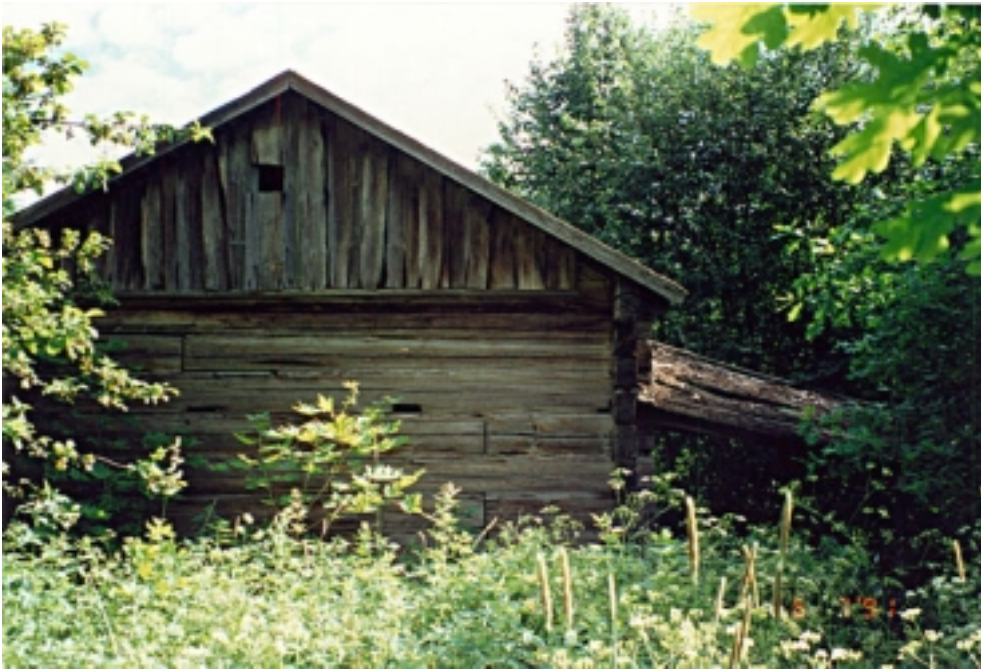
Hinkabölen tuparakennus, avokuisti ennen purkutalkoiden aloittamista, pääty lounaaseen, kuva 1991-07-06

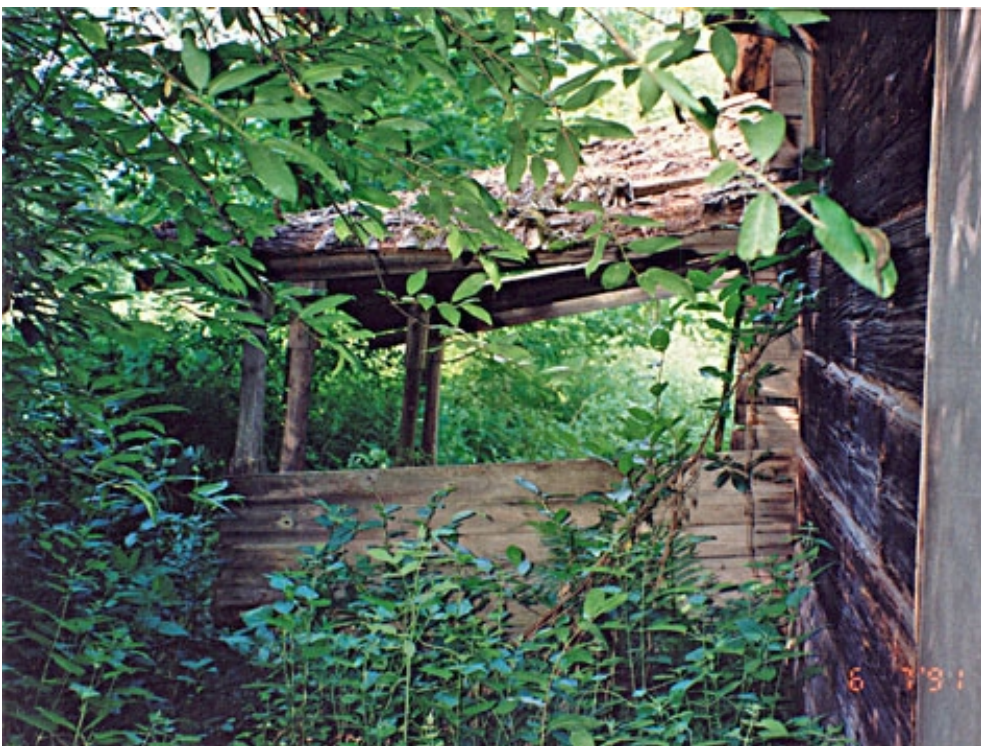
Hinkabölen tuparakennus, avokuisti ennen purkutalkoiden aloitusta, avokuisti koillisesta, kuva 1991-07-06

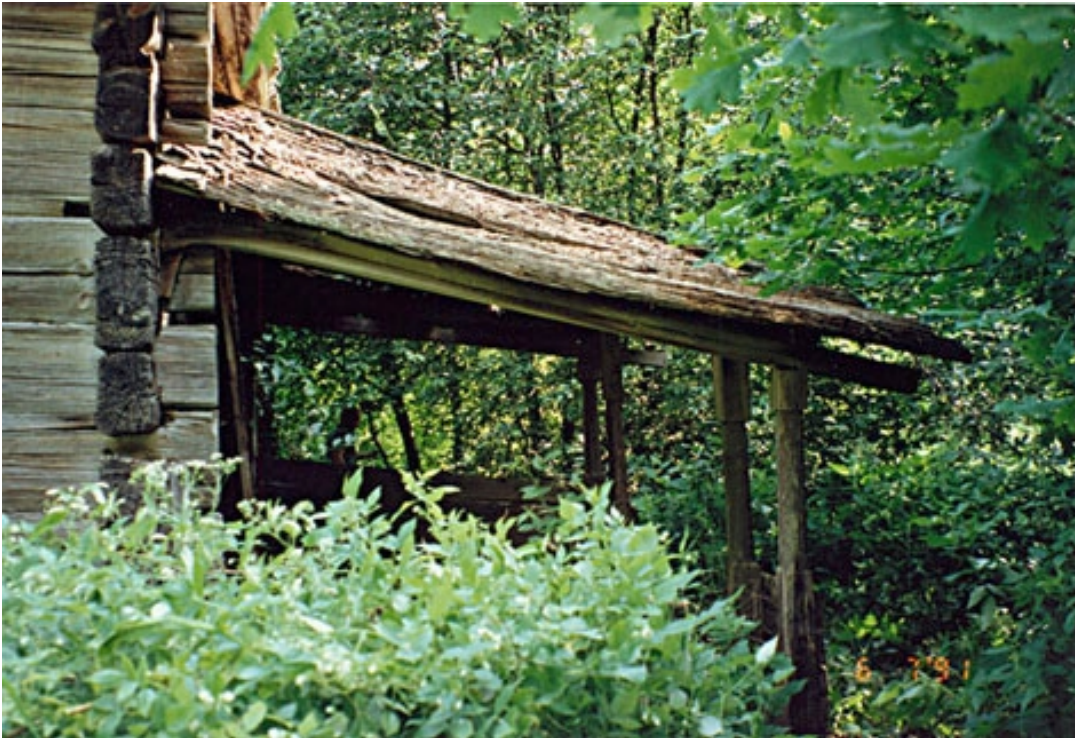
**Hinkabölen tuparakennus, avokuisti ennen purkutalkoiden aloitusta, avokuisti lounaasta, kuva 1991-07-06**

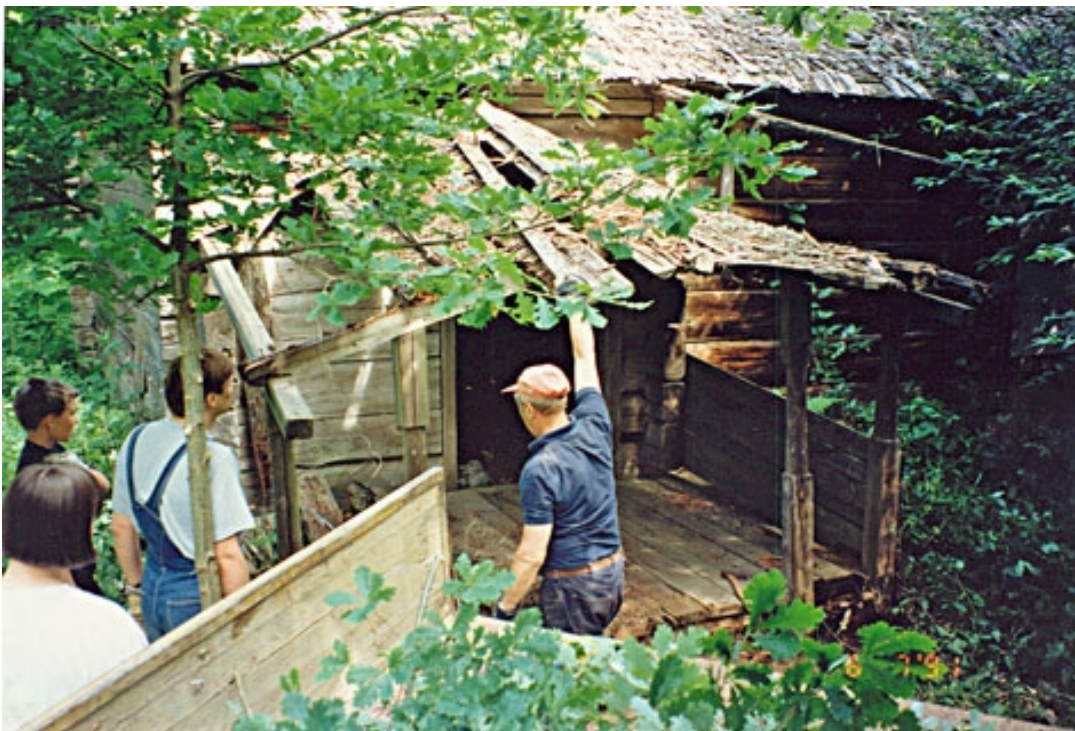
**Hinkabölen tuparakennus, avokuistin purkutalokoot on aloitettu, avokuisti kaakosta, kuva 1991-07-06**

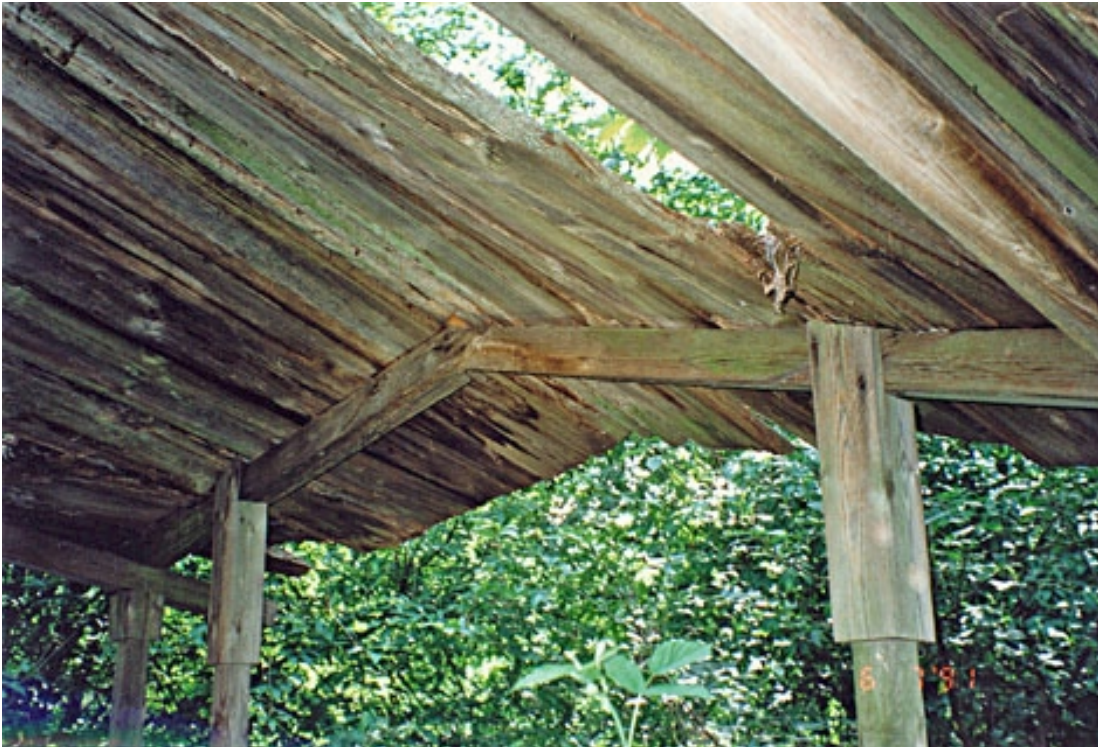
**Hinkabölen tuparakennus, avokuistin purkupalokoot on aloitettu, vesikaton ulkoreunan purku, kuva 1991-07-06**

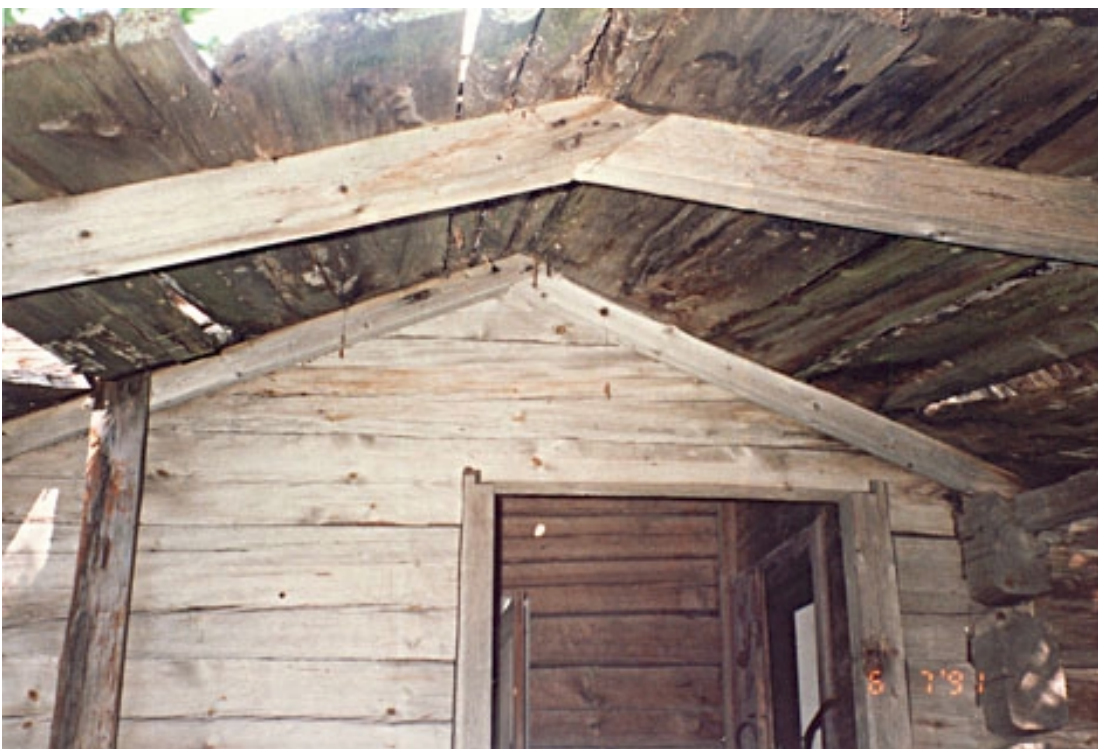
**Hinkabölen tuparakennus, avokuistin purkupalokoot on aloitettu, vesikatto kuistilta alta, kuva 1991-07-06**

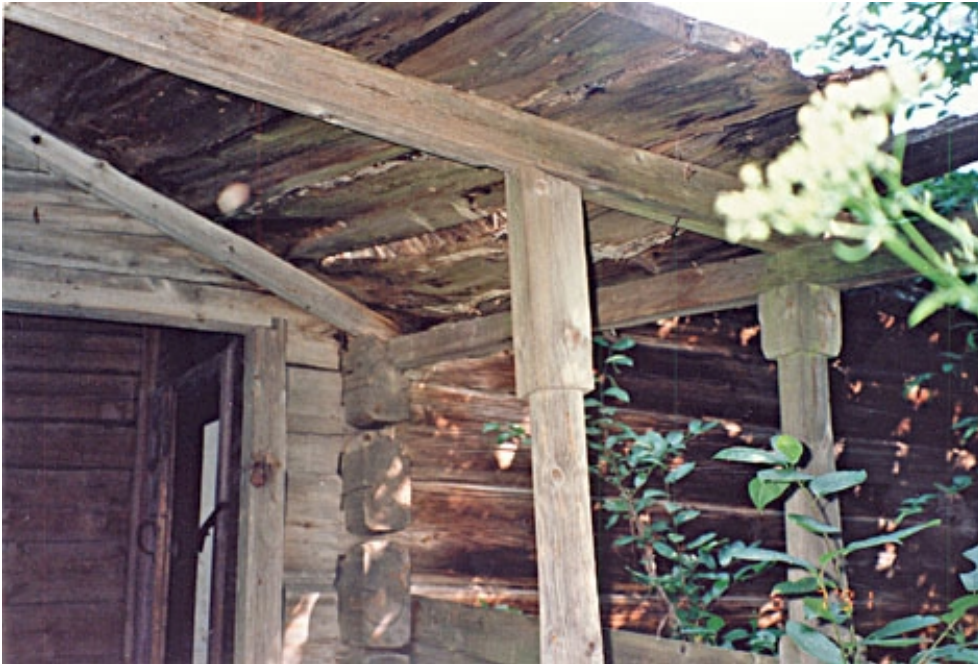
**Hinkabölen tuparakennus, avokuistin purkotalokoot, vesikaton reuna ja kannatinpilarit koillisreunalla, kuva 1991-07-06**

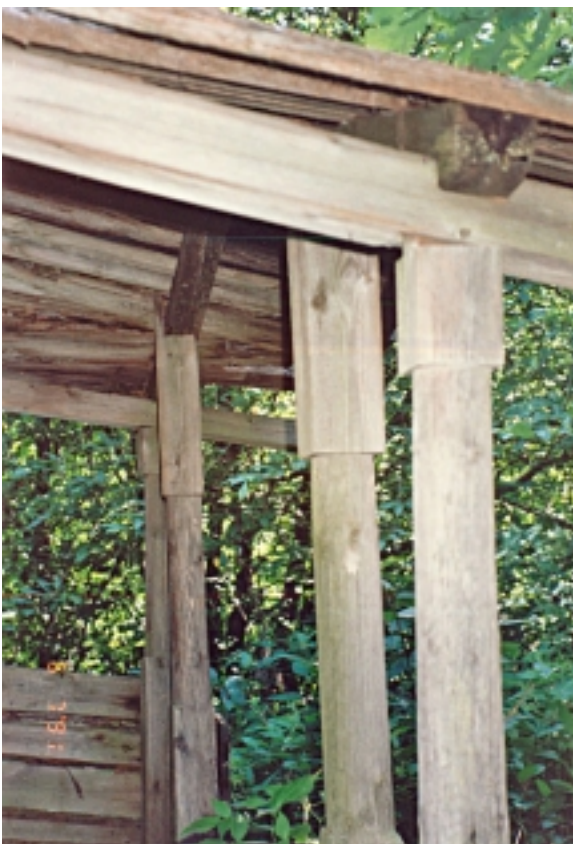
**Hinkabölen tuparakennus, avokuistin purkotalokoot, kannatinpilarit avokuistin ulkoreunalla, kuva 1991-07-06**

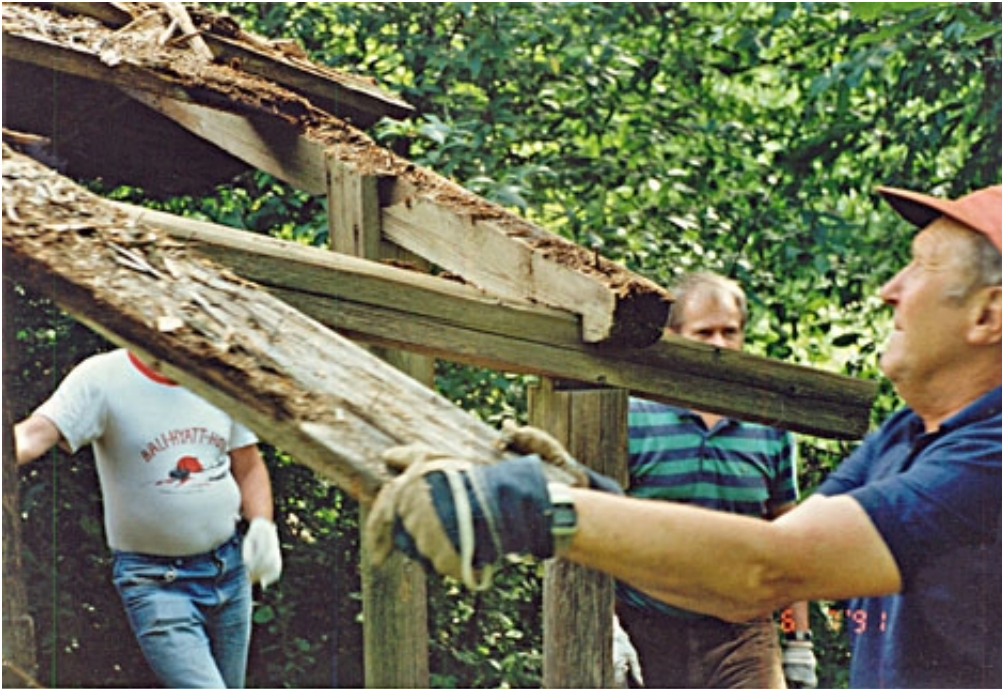
**Hinkabölen tuparakennus, avokuistin purkupalokot, selkäpuun ja vesikaton purku, kuva 1991-07-06**

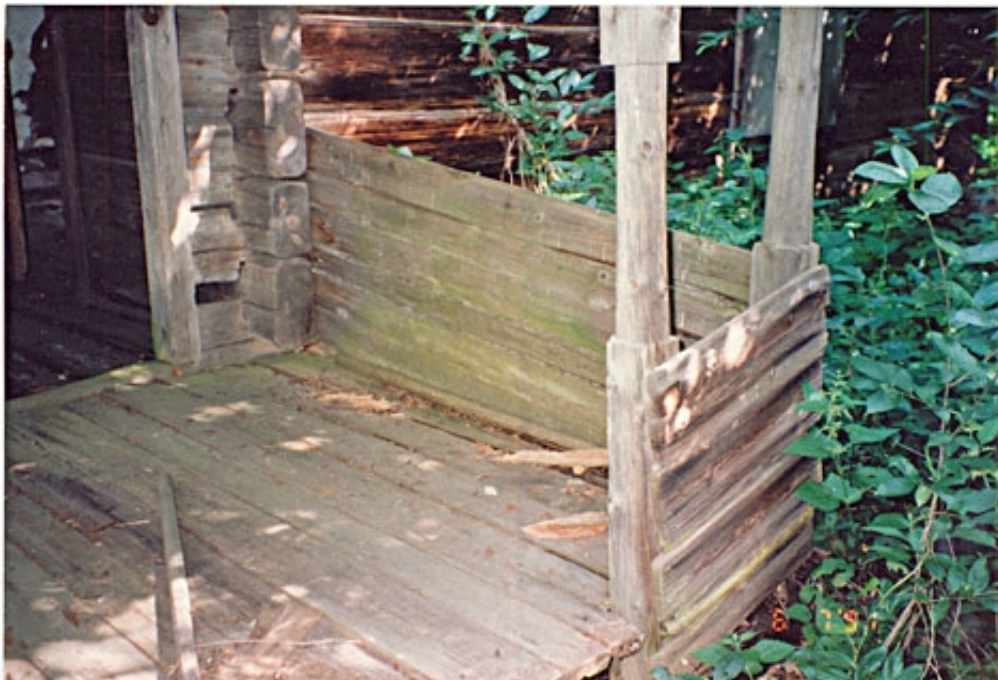
**Hinkabölen tuparakennus, avokuistin purkupalokot, kuistin suojaseinä kaakkoon ja koilliseen sekä kuistin lattialankusto, kuva 1991-07-06**

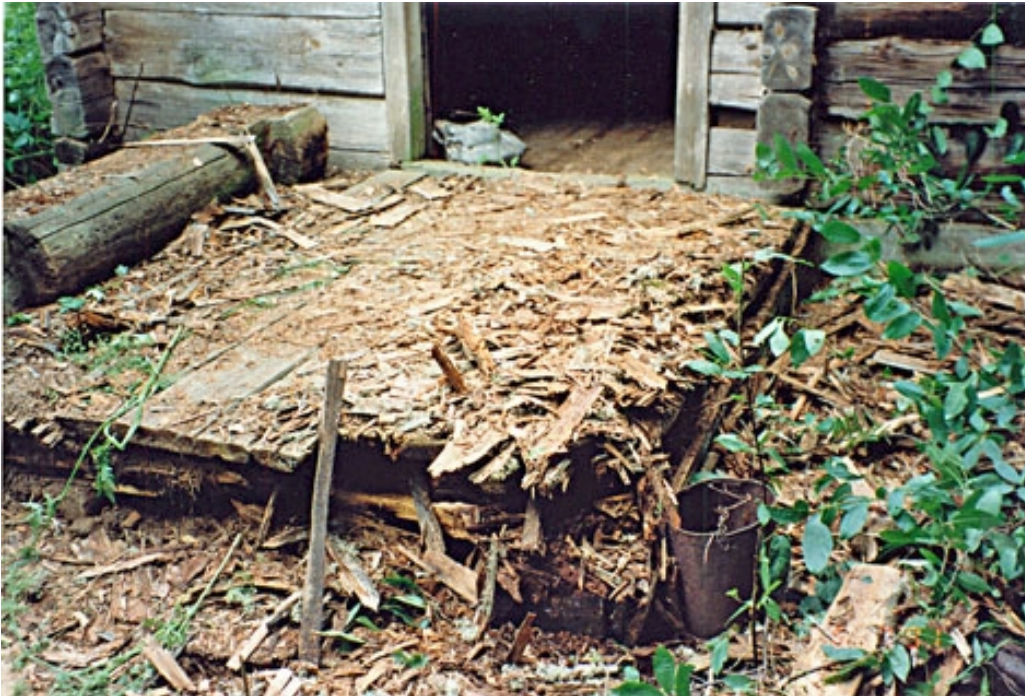
**Hinkabölen tuparakennus, avokuistin purkupalokoot, kuistin lattiarakenne, kuva 1991-07-06**

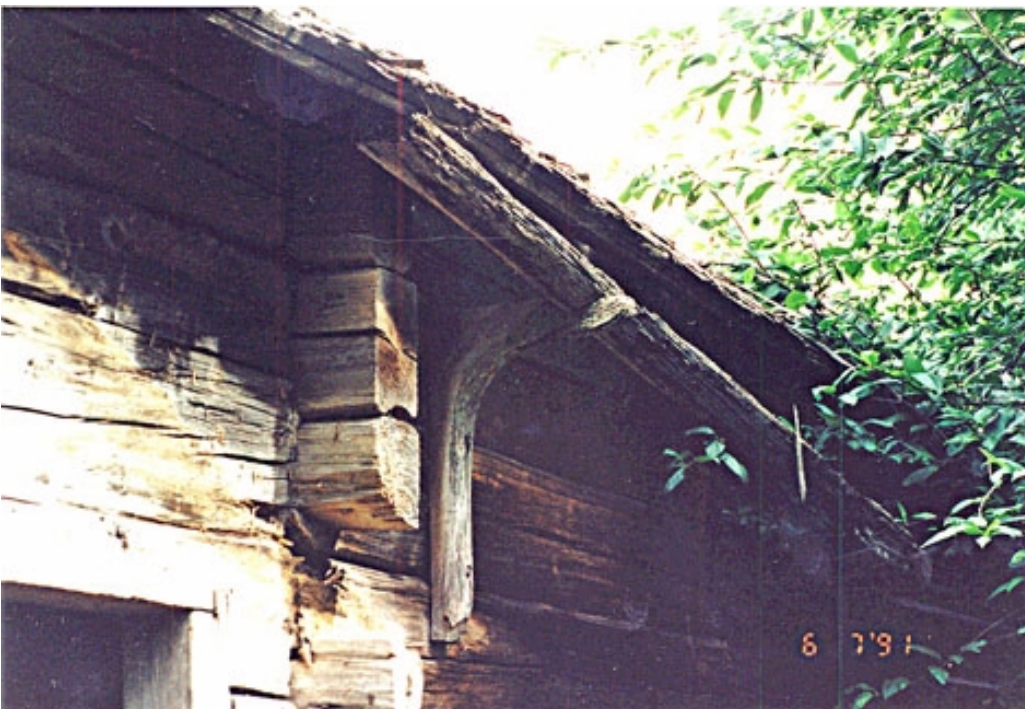
**Hinkabölen tuparakennus, avokuistin purkupalokoot, kuvassa tuparakennuksen puurakenteinen vesikouru sekä kannatinkonsolit. Tänään jäljellä kannatinkonsolit, kuva 1991-07-06**
