Arkkitehtuuritoimisto Pekka Hornamo Ky

**HINKABÖLEN -KOTISEUTUMUSEO - MUNAPIRTTI**

**KORJAUSUUNNITELMA I - TEKSTIOSA**

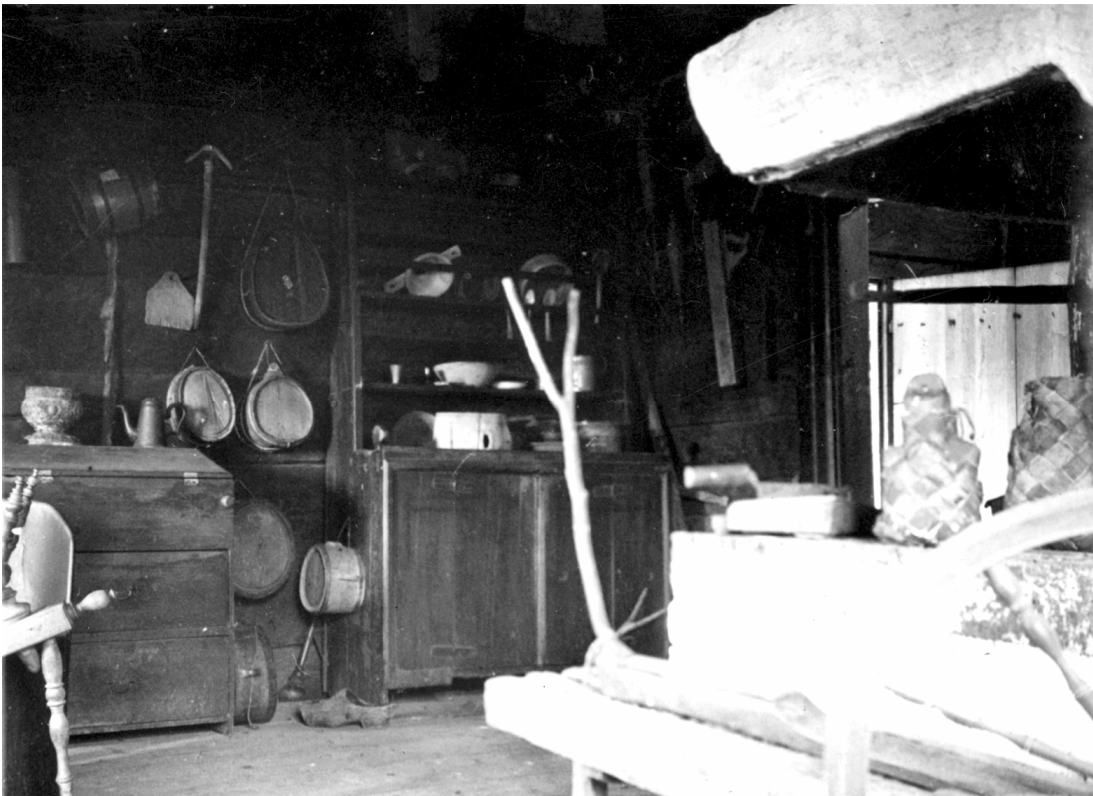
**Sisäkuva tuvasta leivinuunin suunnasta joko 1940- tai 1950 -luvulta ( 8).**

Eteiskamarin lattia on luoteisnurkastaan lahonnut sekä tuvan leivinuunin takana sisäkatto on lahovaurioitunut aikanaan vuotaneesta vesikatosta joutuen koko matkaltaan aina nurkkauuniin saakka. Tuvan sisäkatoista on periaatteessa jäljellä keskimäinen osa molempien laitakatto-osuuksien ollessa vesivaurioituneita ja lahonneen koko matkaltaan. Lankkulattia on myös koillispäädyn vaihtolankun osalta irronnut sekä nurkasta päivänvalo paistaa. Kun kesällä 1991 tuparakennus katettiin väliaikaisesti, on myös puhtaaksimuurattu vanha savupiippu katkaistu siten, että vesikaton alle jäävä piippuosuus on jätetty paikoilleen. Vertaa tuvan kuvainventointi.

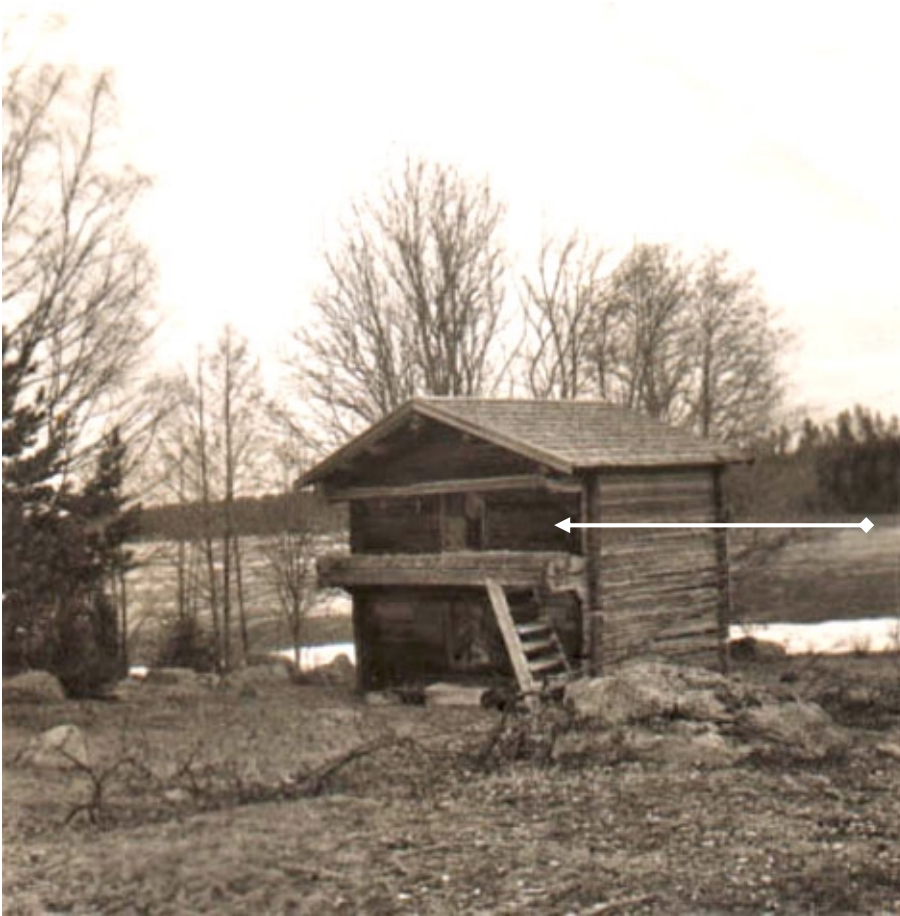
Luhtirakennuksen vesikatto on vuotanut, ja se on peitetty väliaikaisesti kangaspressulla. Vesikatteenä on käytetty pärekatetta, kuten vuoden 1942 kuvassakin oli jo havaittavissa. Vesikatteen ruodepuina on käytetty pyöreästä puusta kuorittuja haljakaispuolikkaita vesikattoa kannattavan pyöreän hirsipalkiston suuntaisesti eikä, kuten normaalisti vesikattopalkistoon poikittaisesti sijoitettuna. Vesikaton hirsirungon räystäskannatuskonsolit ovat itä-suomalaista, karjalaista tyyppiä yksi salvoshirsi muotoon veistettynä.

**Luhtiaitta alkuperäisellä paikallaan Hinkabölen lahden rannalla. Valokuva vuodelta 1942. Kuva: Mauno Sutela (8).**

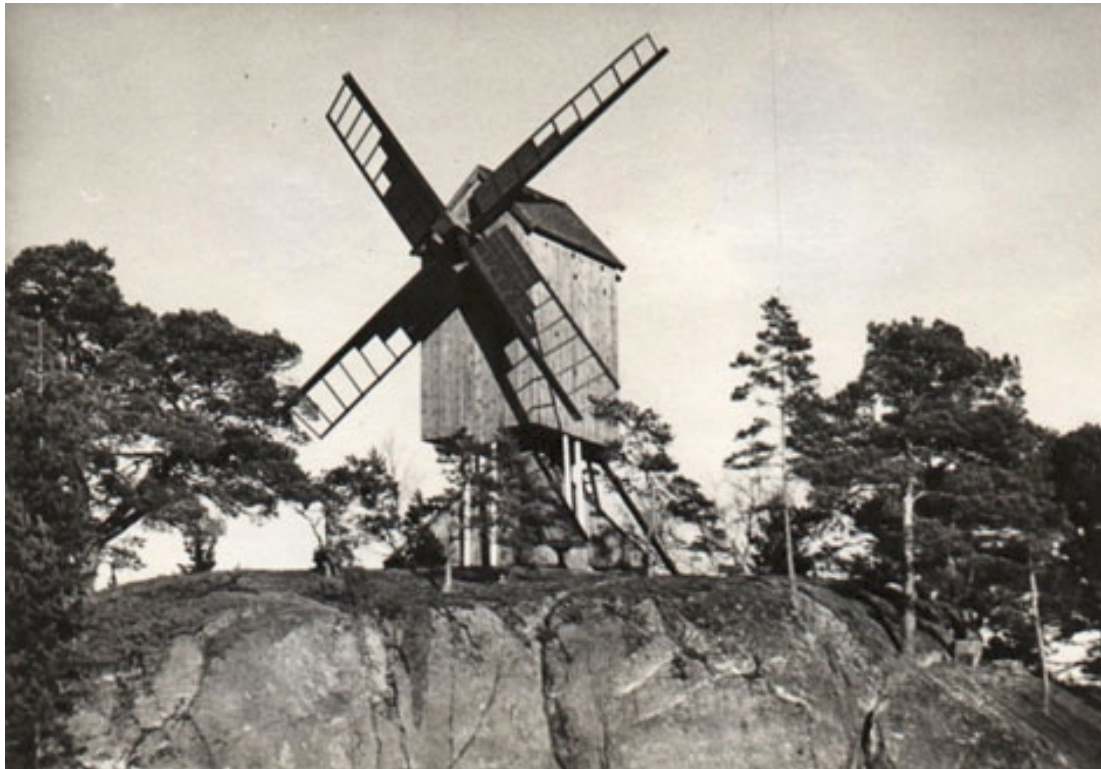
**Hinkabölen tuulimylly katsottuna lounaasta Myllykallion juurelta keväällä 1953.  
Tässä kuvassa ovat vielä tallella siipilapojen tuulenohjaimet. Kuva: Mauno Sutela ( 8).**
