HINKAPYÖLIN ULKOMUSEO - HINKAPYÖLI - MUNAPIRTTI

KORJAUSSUUNNITELMA II - KUVALIITTEET

LUHTIAITTA

2. Luhtiaitan kuva-inventointi, kuvaus Pekka Hornamo (PHo) aikavälillä 2006-09-16
2006-11-18.

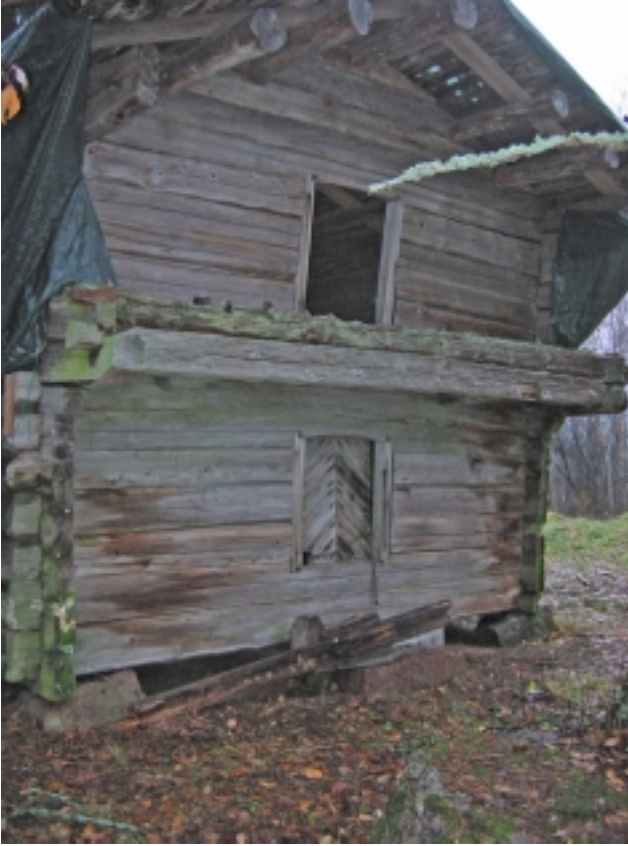
Hinkabölen luhtiaitta lounaasta, kuvaus 2006-11-18 (PHo).

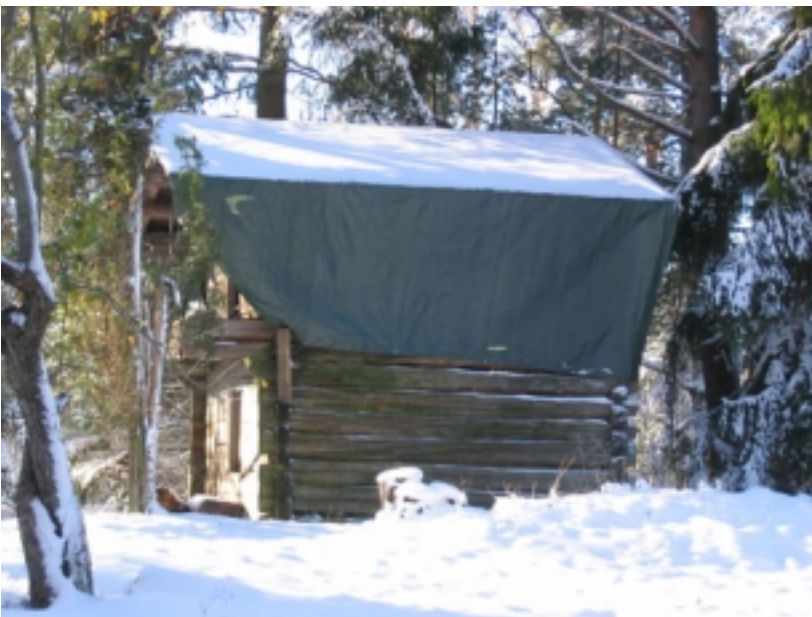
Hinkabölen luhtiaitta lounaasta, kuvaus 2006-11-04 (PHo).

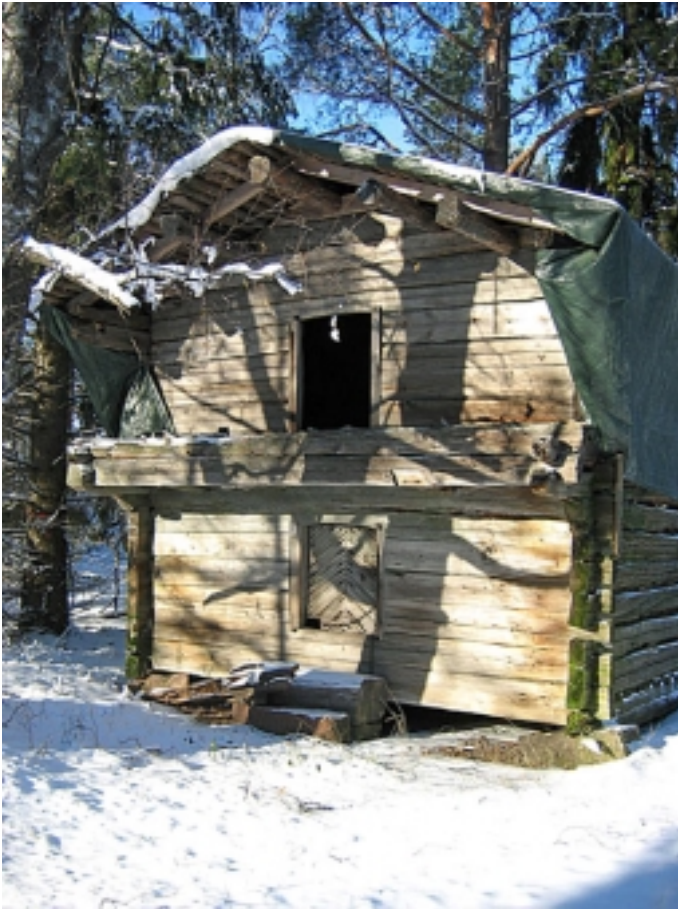
Hinkabölen luhtiaitta kaakosta, kuvaus 2006-11-04 (PHo).

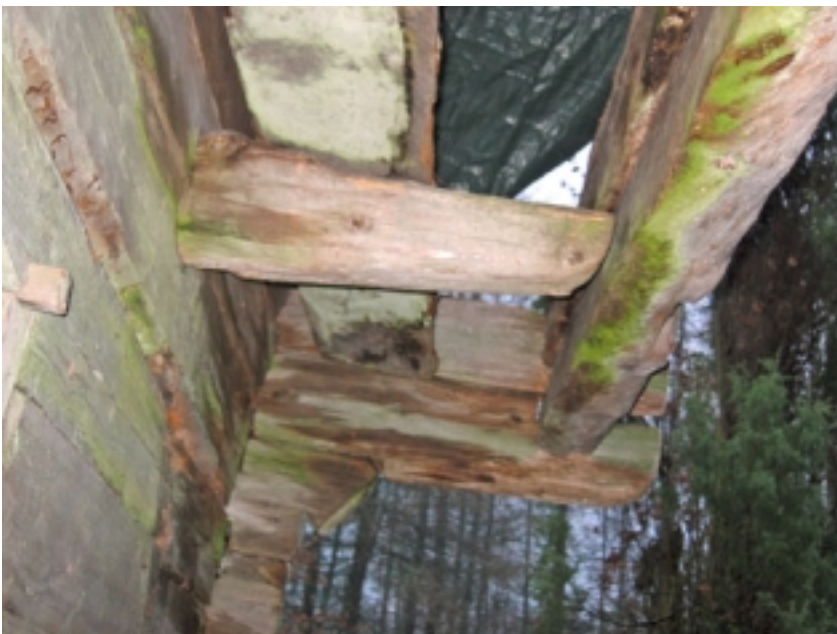
Hinkabölen luhtiaitta luhdin alta, jossa näkyy luhdin puuttuva lankutus sekä kosteusvauriot (sammal, levä ja jäkälä), kuvaus 2006-11-18 (PHo).

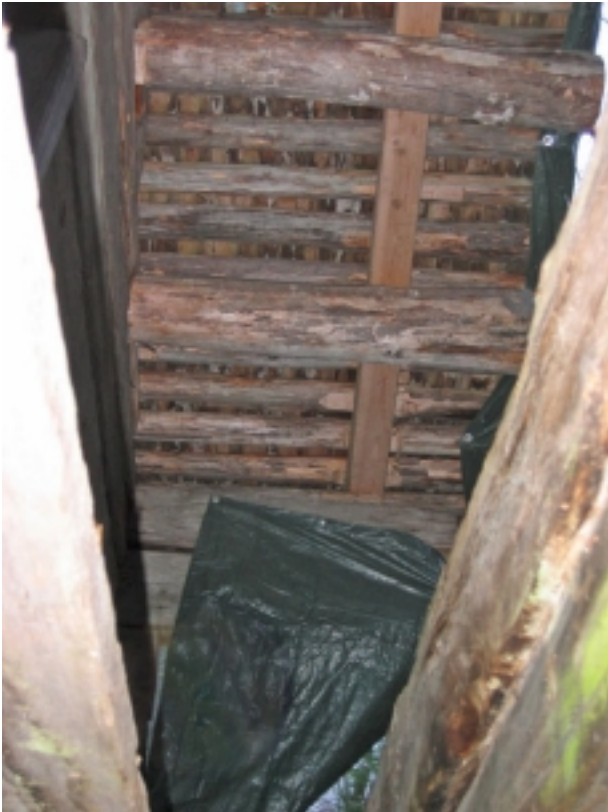
Hinkabölen luhtiaitta luhdin alta, jossa näkyy luhdin vesikatto ja tilapäiset alusrakenteet, kosteusvauriot (sammal, levä ja jäkälä), kuvaus 2006-11-18 (PHo).

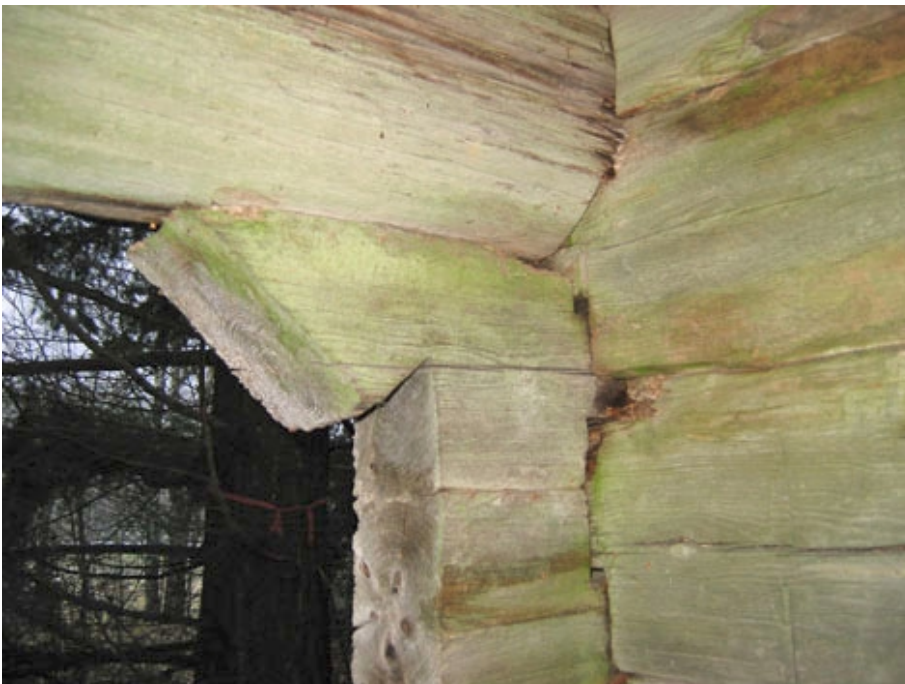
Hinkabölen luhtiaitta luhdin kannatuskonsooli, jossa näkyy itäsuomalainen veistomalli sekä salvoksessa lahovaurioita, kuvaus 2006-11-18 (PHo).

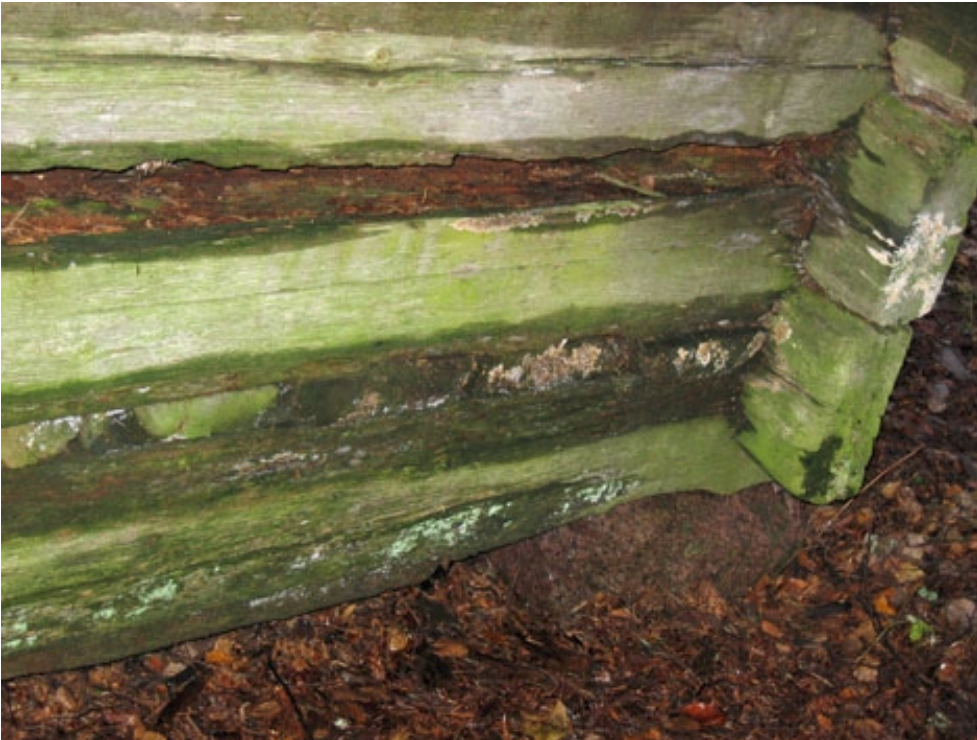
Hinkabölen luhtiaitta idän puoleinen sivu, jossa näkyy pahoja lahovaurioita hirsikerroissa pistolattian sekä seinän kohdalla. Huomioon on myös otettava sammal-, levä- ja jäkälämuodostumat, kuvaus 2006-11-18 (PHo).

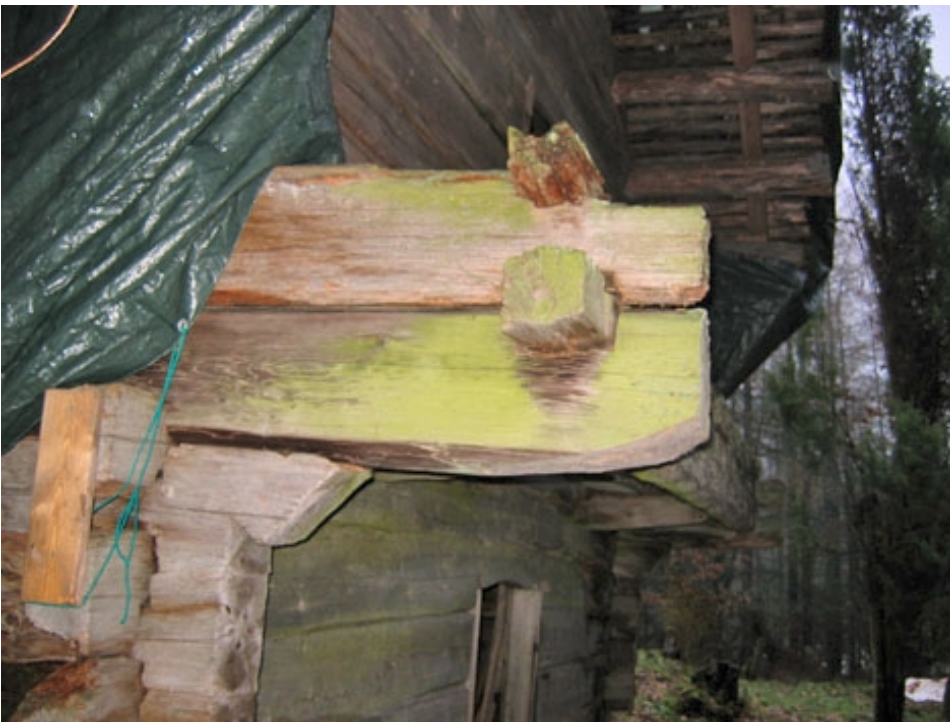
Hinkabölen luhtiaitta luhdin kannatuskonsoli lahovaurioitunut salvospää, jossa näkyy myös sammal- ja levämuodostumat, kuvaus 2006-11-18 (PHo).

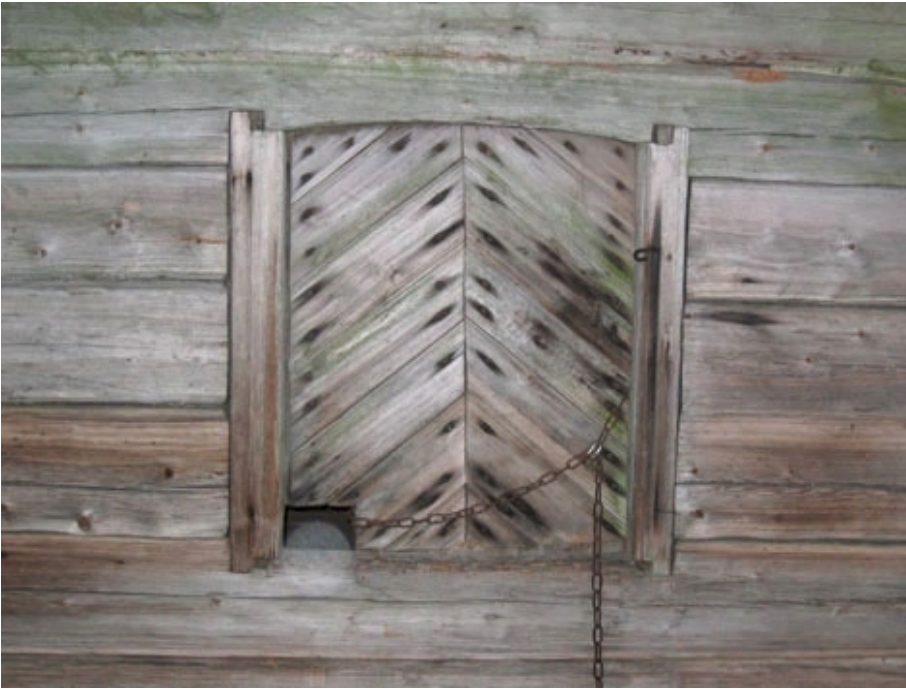
Hinkabölen luhtiaitta alakerran ruotopaneeliovi, joka on kustavilaista mallia. Huomioitavaa on bysanttivaikutteinen kaareva oven kamaosa, kuvaus 2006-11-18 (PHo).

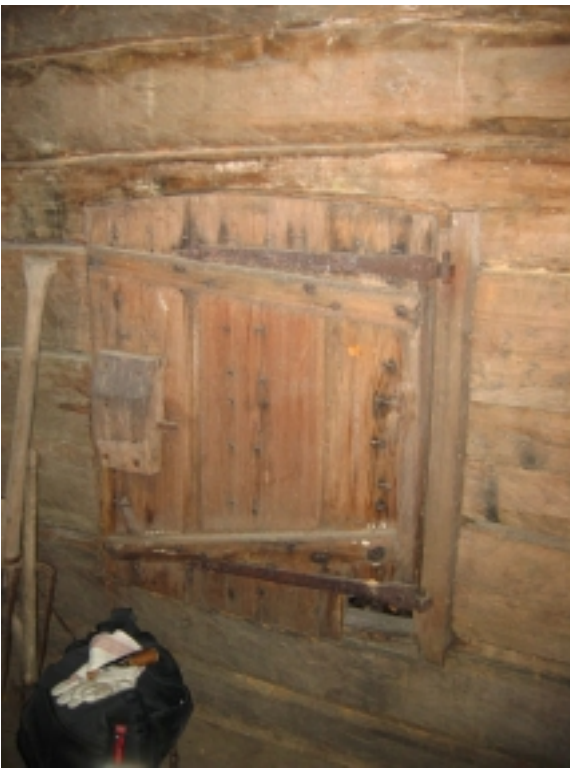
Hinkabölen luhtiaitta alakerran ruotopaneeliovi on sisäpuoleltaan pystylautarakenteinen, lyöntisaranoilla varustettu, puukoppalukkoinen. Ovi on kustavilaista mallia. Huomioitavaa on bysanttivaikutteinen kaareva oven kamaosa, kuvaus 2006-11-18 (PHo).

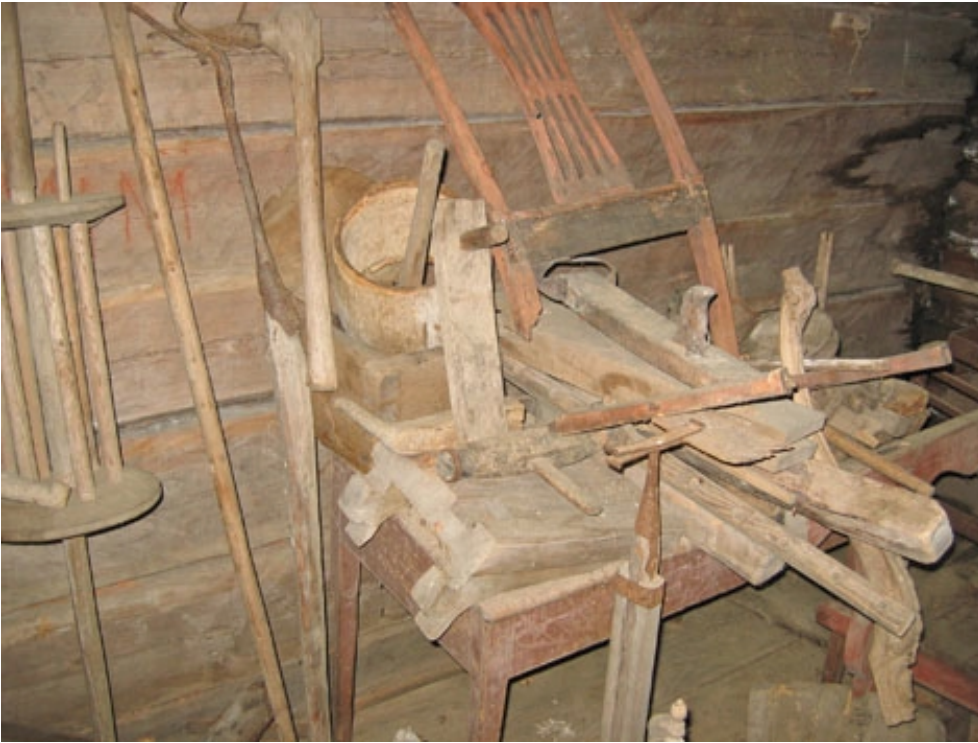
Hinkabölen luhtiaittaan on kerätty maatalous- ja rakennusvälineitä sekä tuvan tarve- ja huonekaluja yms., kuvaus 2006-11-18 (PHo).

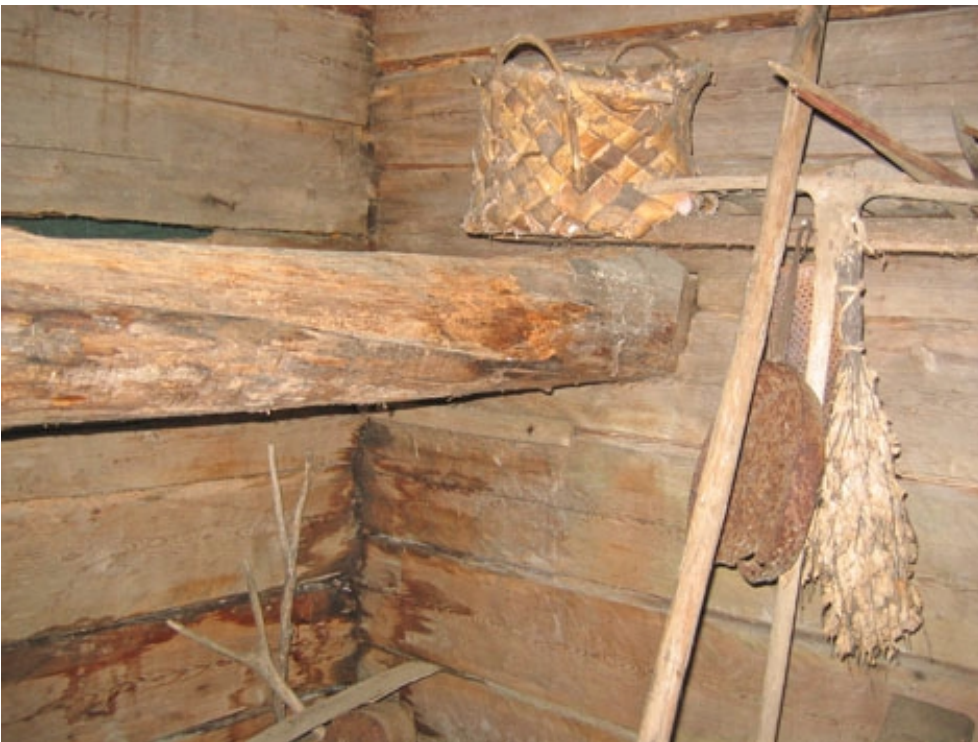
Hinkabölen luhtiaitan vaurioitunutta koillisnurkkaa, kuvaus 2006-11-18 (PHo).

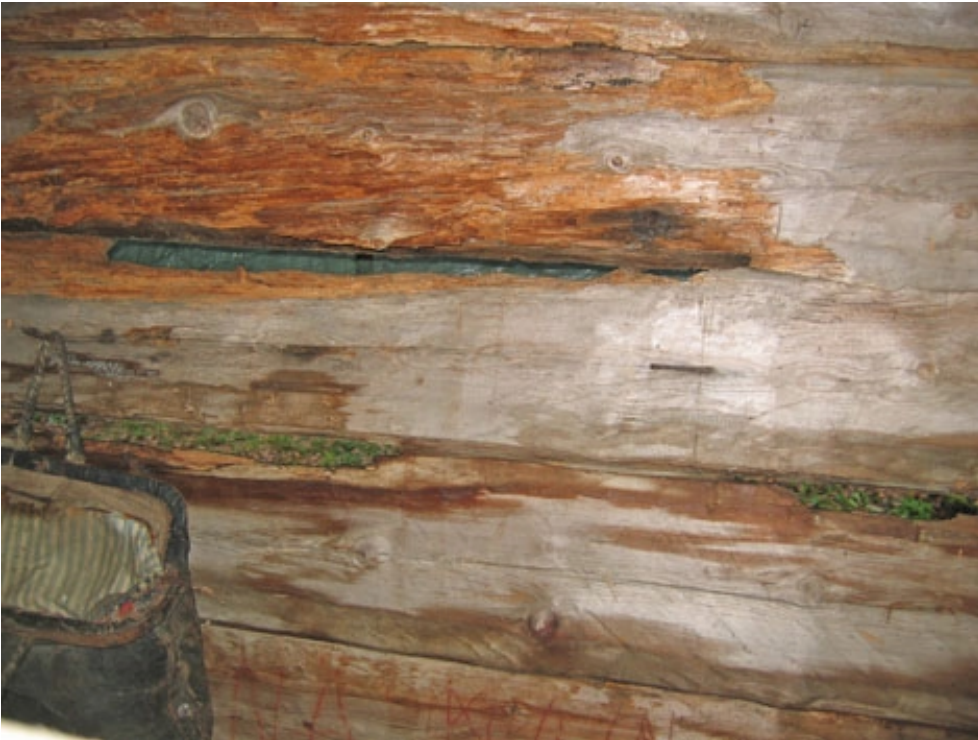
Hinkabölen luhtiaitan vaurioitunutta itäsivun hirsiseinää, kuvaus 2006-11-18 (PHo).

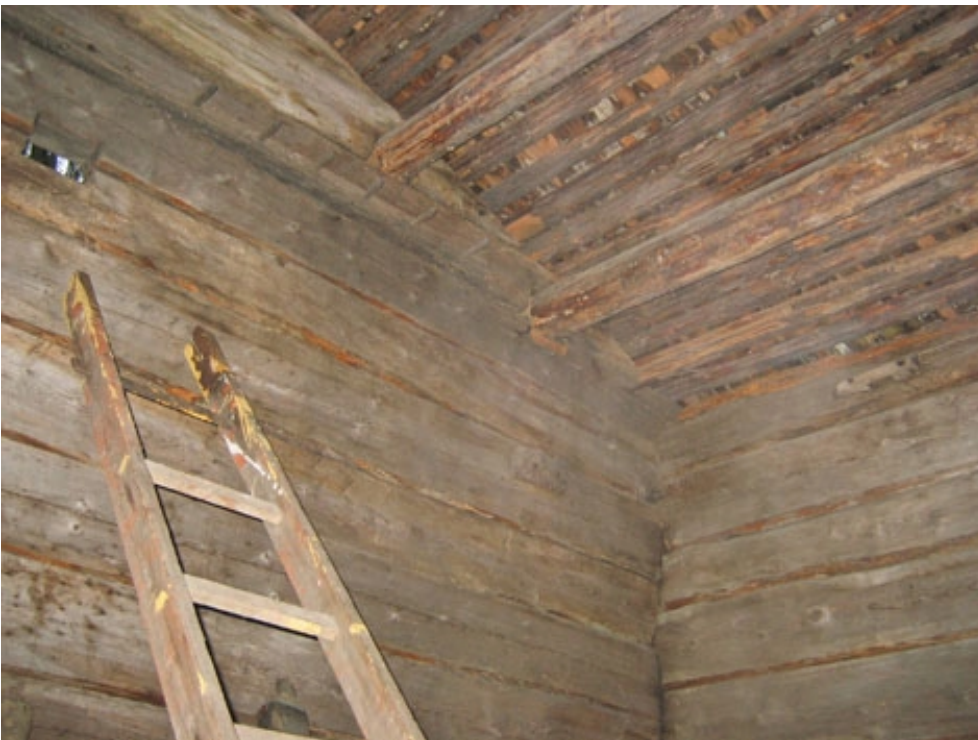
Hinkabölen luhtiaitan pohjoista päätyhirsiseinää sekä vesikattorakennetta, kuvaus 2006-11-18 (PHo).

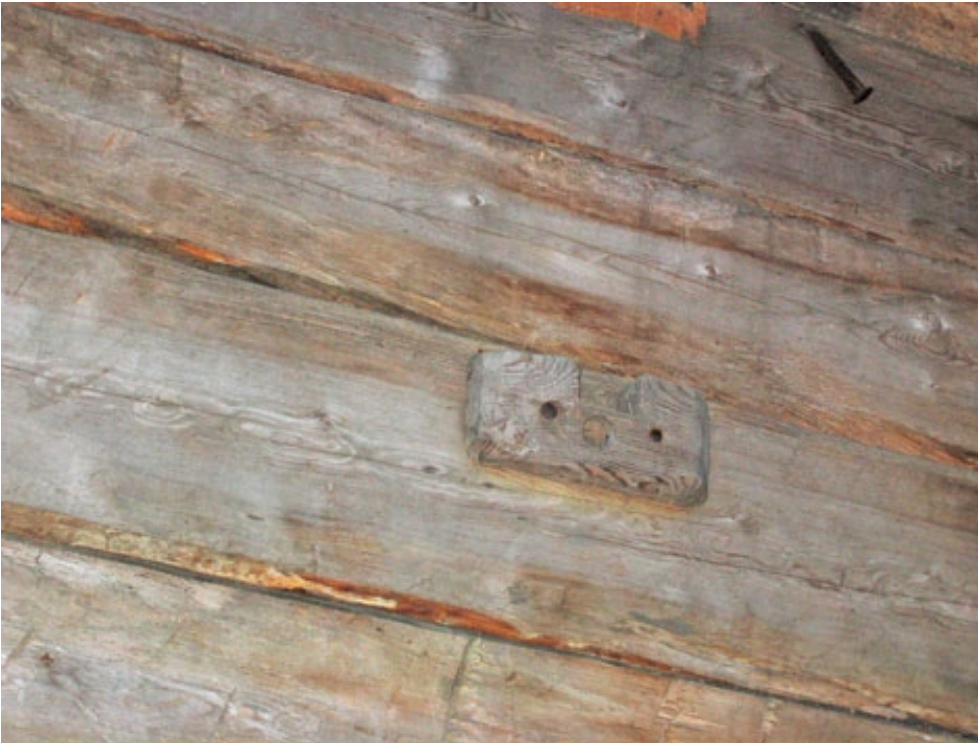
Hinkabölen luhtiaitan pohjoista päätyhirsiseinää. Orren kannatinpuu hirsiseinässä yläkerran tilassa, kuvaus 2006-11-18 (PHo).

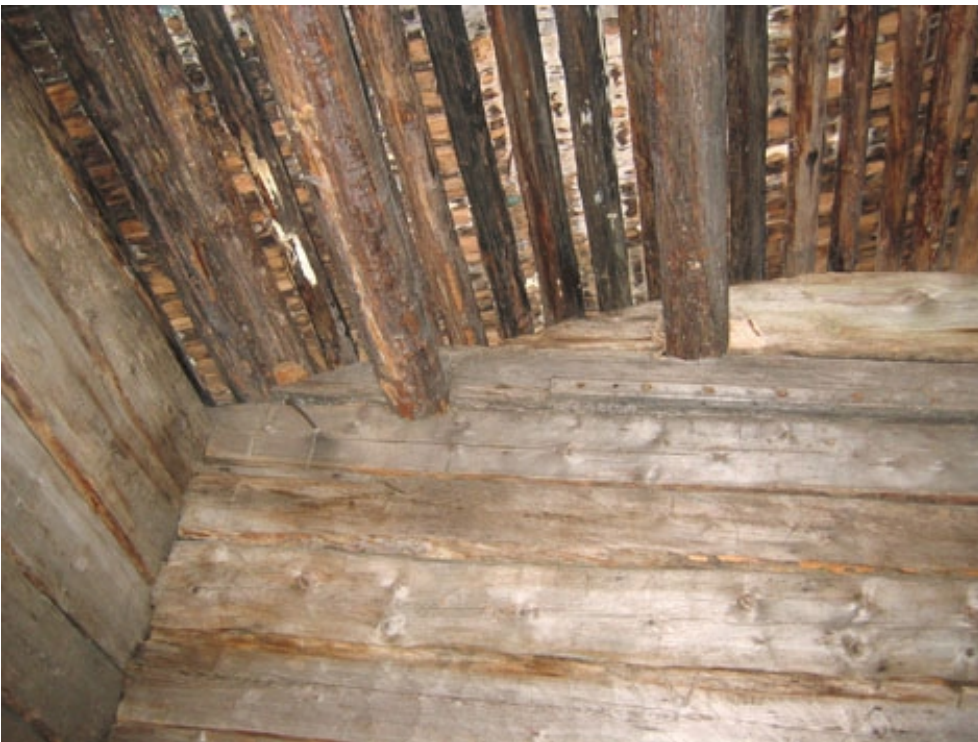
Hinkabölen luhtiaitan pohjoista päätyhirsiseinää ja vesikattorakennetta luoteisnurkassa, kuvaus 2006-11-18 (PHo).
