HINKABÖLEN KOTISEUTUMUSEO - MUNAPIRTTI

**KORJAUSSUUNNITELMA II - KUVALIITTEET -
TUPARAKENNUS**

1. Yksittäistuvan, tuparakennuksen kuva-inventointi, kuvaus Pekka Hornamo (PHo) aikavälillä 2006-09-16 2006-11-04.

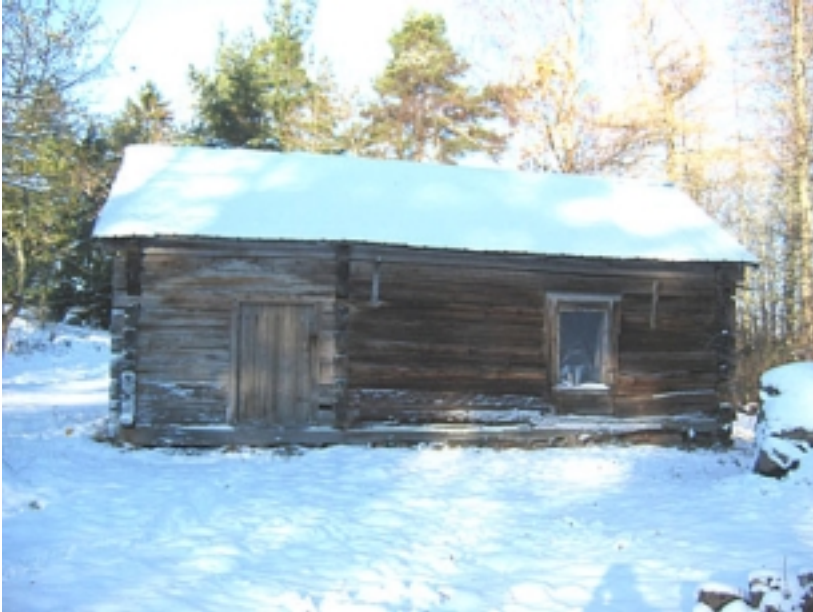
Hinkabölen tuparakennus, julkisivu kaakkoon. Kohde on kuvattu 2006-11-04. (PHo)

Kuvasta voidaan nähdä, vuonna 1991 puretun kuistin seinään jäänyt kuistin rakenteen muoto. Sokkelia rakennuksella on näkyvissä vain rakennuksen koillis- kaakkoisnurkassa. Ikkuna-aukko on muovilla peitetty. Tuvan ikkunapuitteet ovat tuvan sisäseinällä. Ikkuna-aukon kohdalla on hirsirunko lamannut sekä alimmainen hirsikerta on vähintään vaihdettava. Räystäänalus/välipohjan alla on hirsikehikon vaakasuorissa osuuksissa lahoa ja leveät raot kahdessa hirsikerrassa.

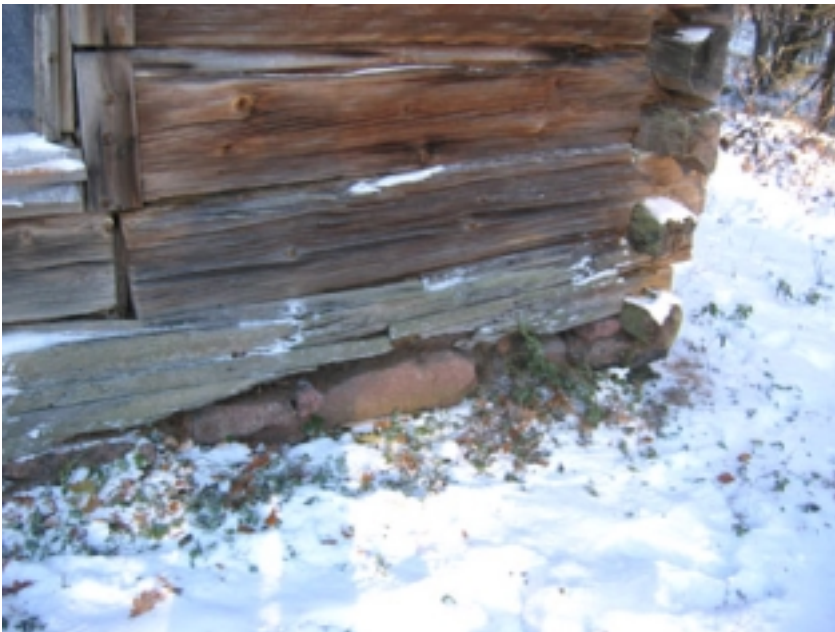
Vaihdettavaa koillis-kaakkoisnurkkaa. Hanke on kuvattu 2006-11-04. (PHo)

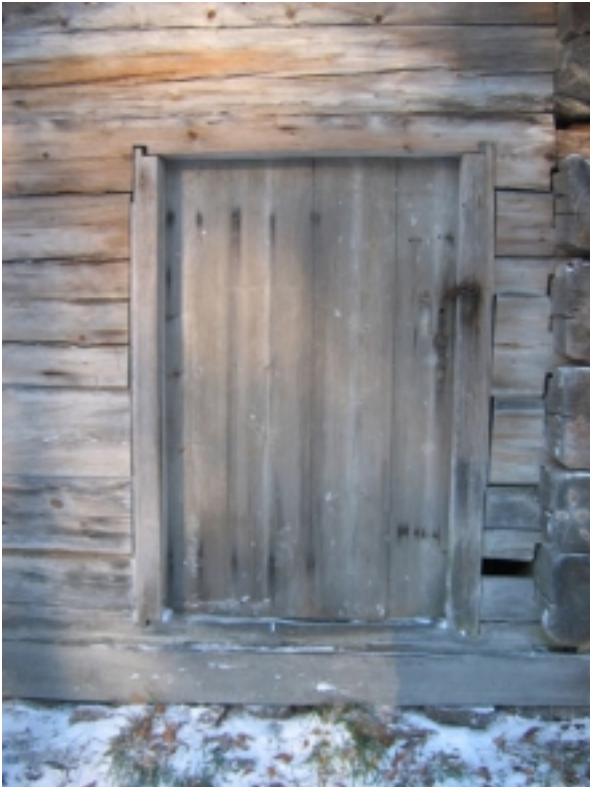
Hinkabölen tuparakennuksen ulko-ovi, pysty-laudoitettu ovi sisäpuolisilla ovirakenteeseen upotetuilla pienapuilla varustettu, kuvattu 2006-11-04 (PHo).

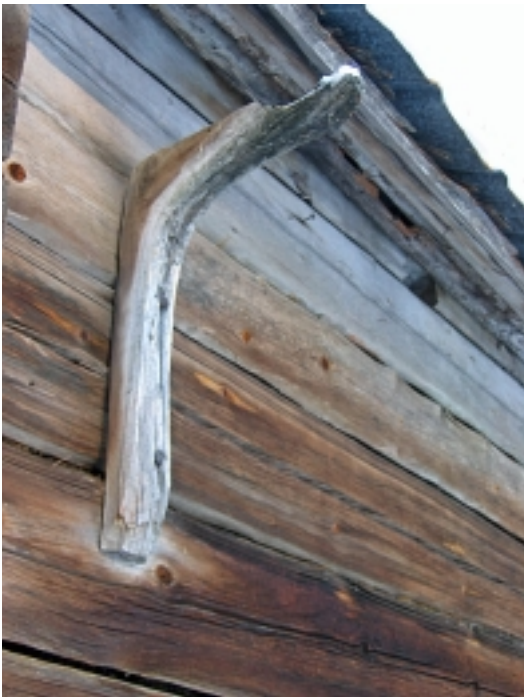
Hinkabölen tuparakennuksen puurakenteisen kattovesikourun kannatin, kuvattu 2006-11-04 (PHo).

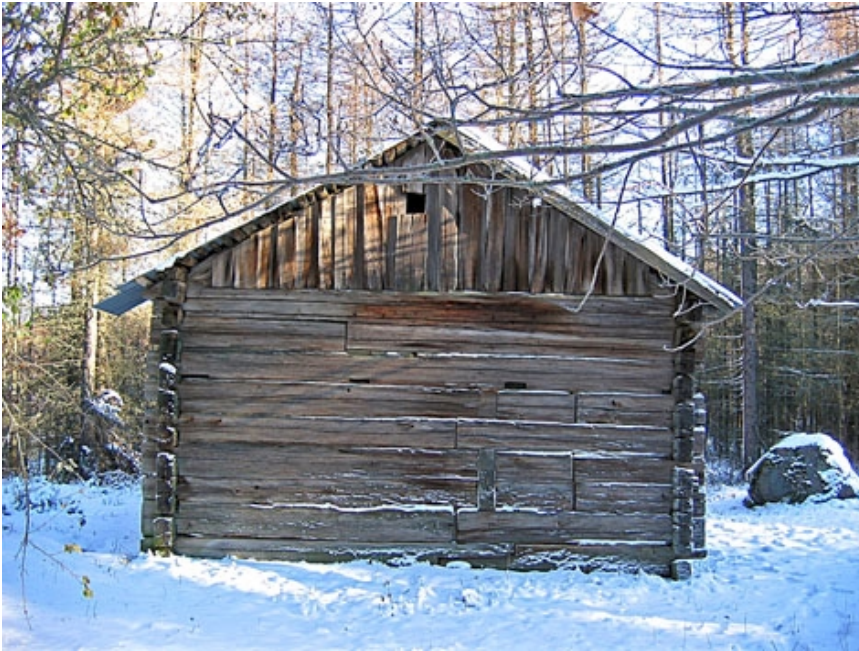
Hinkabölen tuparakennuksen lounaispäätty. Hirsikehikko on suoraan maanpinnan tasalla. Kuvattu 2006-11-04 (PHo).

Rakennus on päätyhirsirakenteen osalta kelvollinen. Ullakkorakenne on pystylomalaudoitettu rakenne. Paikkausten merkitys ja laajuus ei tiedossa. Alimmainen hirsivarvi lapaliitoksella aikoinaan uusittu, jatkettu rakenne.

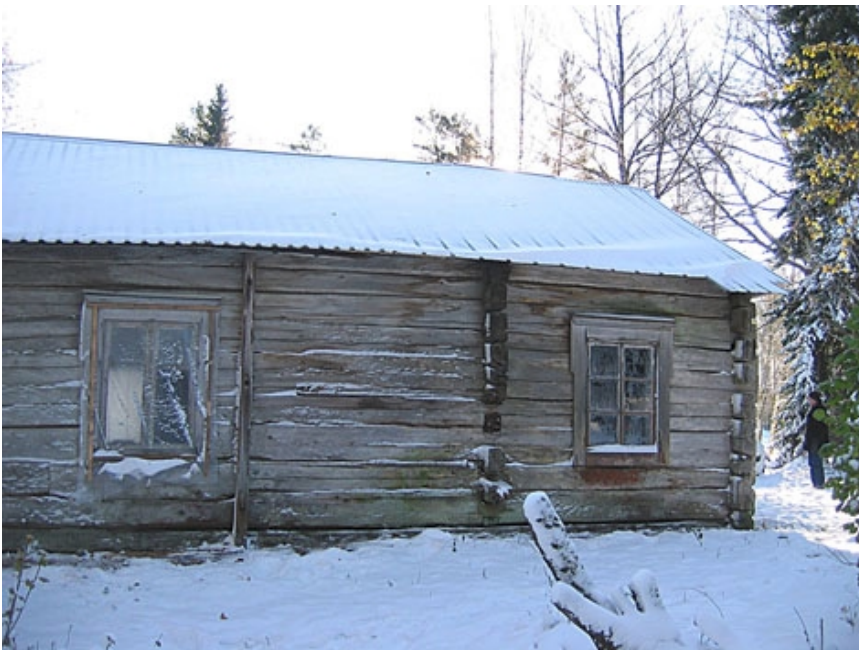
Hinkabölen tuparakennuksen julkisivu luoteeseen. Hirsivälisalvoksessa lahovauroita. Runko tuettu tuvan ikkunan vierestä ulko- ja sisäpuolisella följarilla, tukipiirulla. Tuvan ikkuna-aukko peitetty muovilla. Kuvattu 2006-11-04 (PHo).

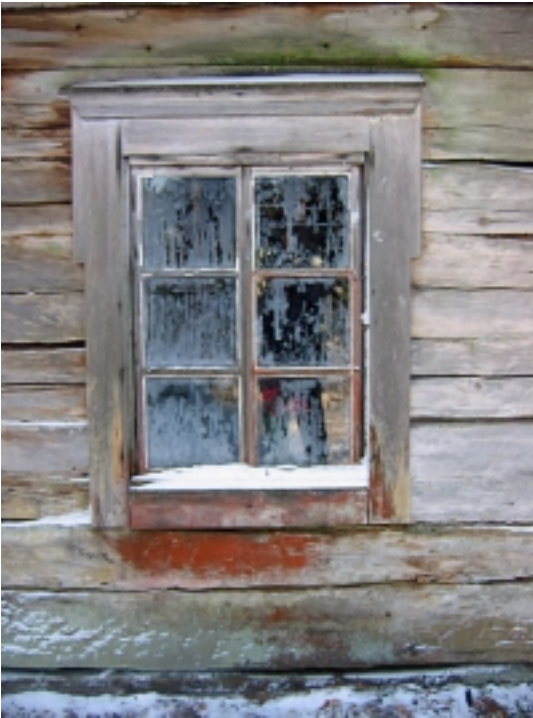
Hinkabölen luoteisjulkisivun kamarin ikkuna. Ikkuna ympäristössä on viherlevää. Ikkunamalli klassistinen 6-ruutuinen. Vuorilaudoitustyyppi on 1800-luvun alkupuoliskon tyyppiä. Ikkunan vuorilaudoituksessa päällä muotolista. Kuvattu 2006-11-04 (PHo).

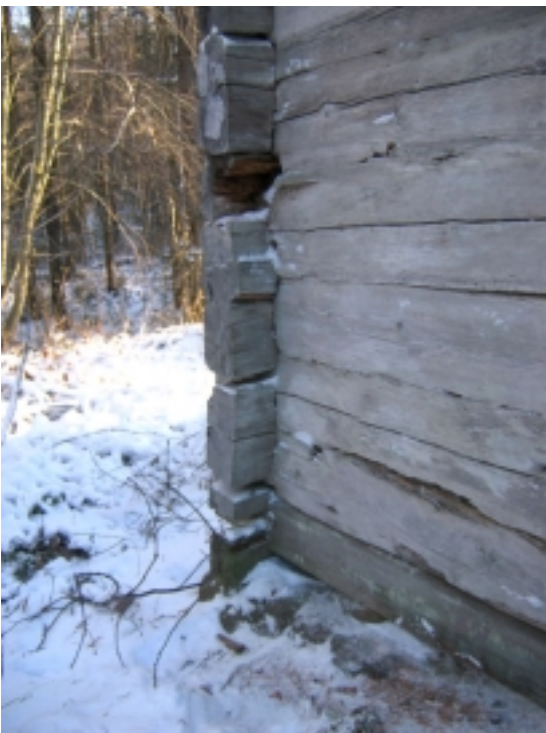
Hinkabölen koillisnurkan hirsisalvoksessa on syvälahoa. Tämä nurkka on osittain tai kokonaan vaihdettava/paikattava. Kuvattu 2006-11-04 (PHo).

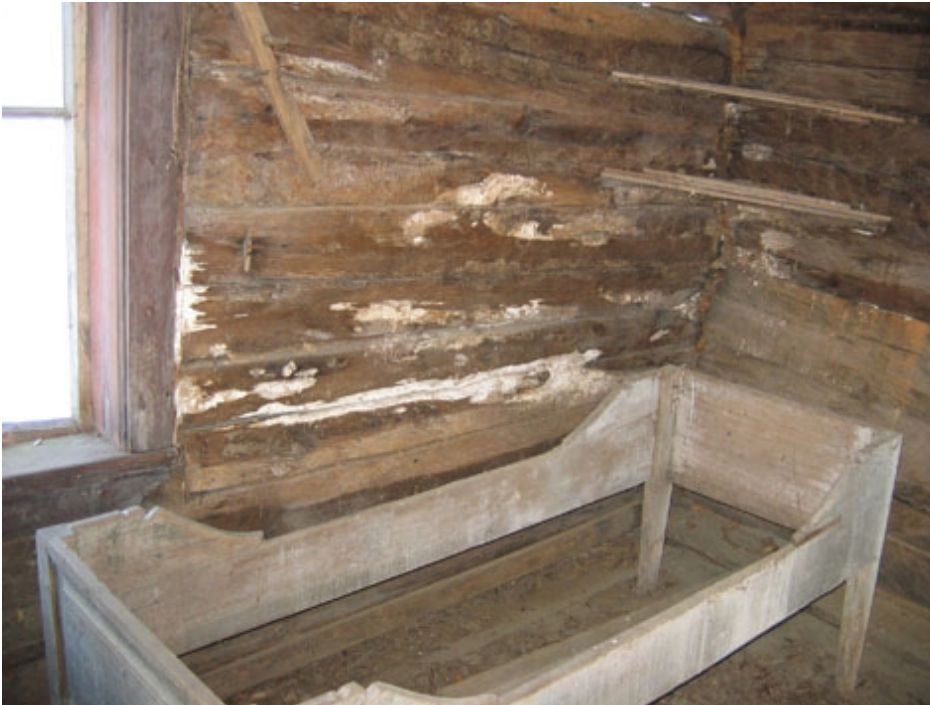
Hinkabölen tuvan koillisnurkka sisältä. Seinässä on hometta, joka tulee poistaa mekaanisesti. Edelleen on myös siltä tarkastettava hirsinurkan vaihdon/paikkauksen toimenpiteet. Kuvan tolppasänky tulee liittää museon esineistöön. Kuvattu 2006-11-18 (PHo).

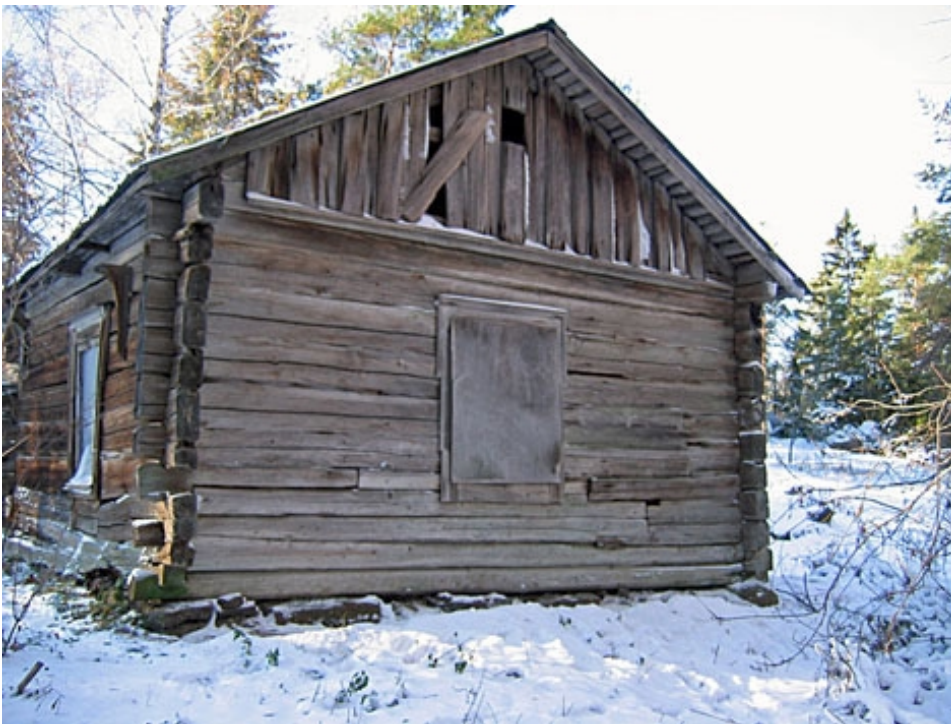
Hinkabölen tuparakennuksen koillispääty. Alemmat hirsikerrat ovat ikkuna alla vaihdettu aikaisemmin. Kohde on kuvattu 2006-11-04 (PHo)

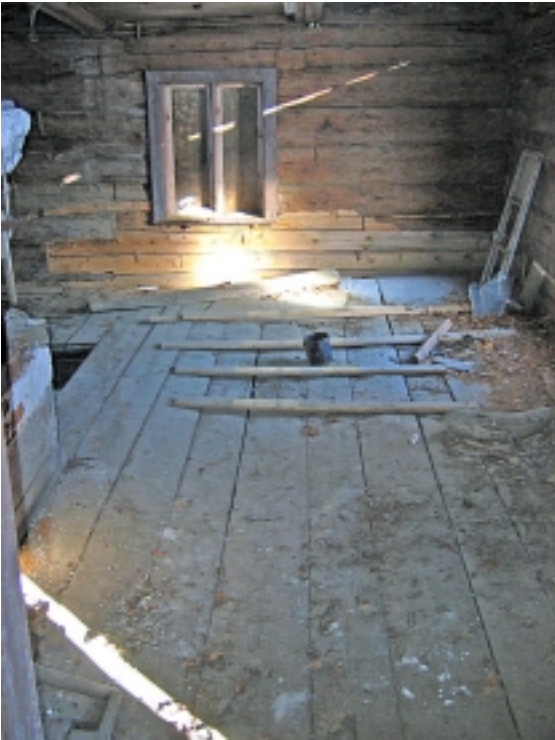
Hinkabölen tupa koillispäätä vasten. Tässä näkyy ikkunan allal hirsikertojen aikaisempi vaihto. Vasemmalla näkyvä aukko kellarin, kuopan lattia-aukko. Kuvattu 2006-11-04 (PHo).

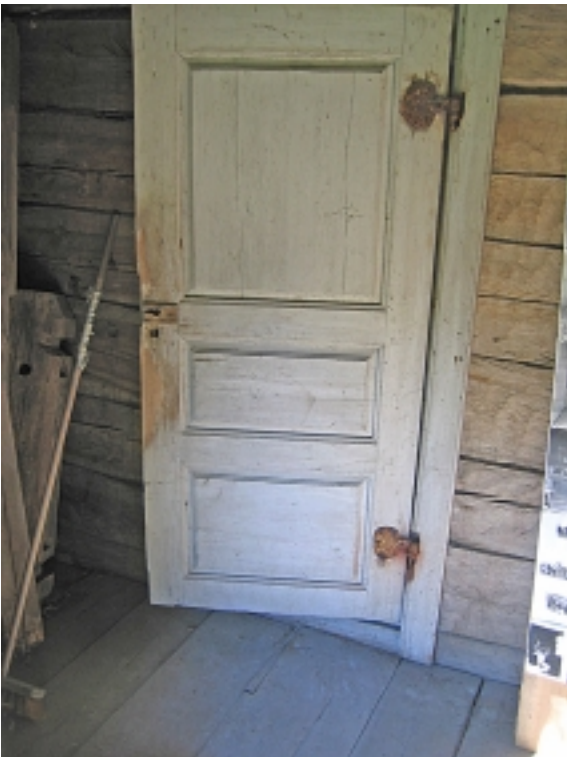
Hinkabölen tuparakennuksen eteiskamarin rokokoo/kustavilaismallinen puoliranskalainen ovi. Kuvattu 2006-09-16 (PHo).

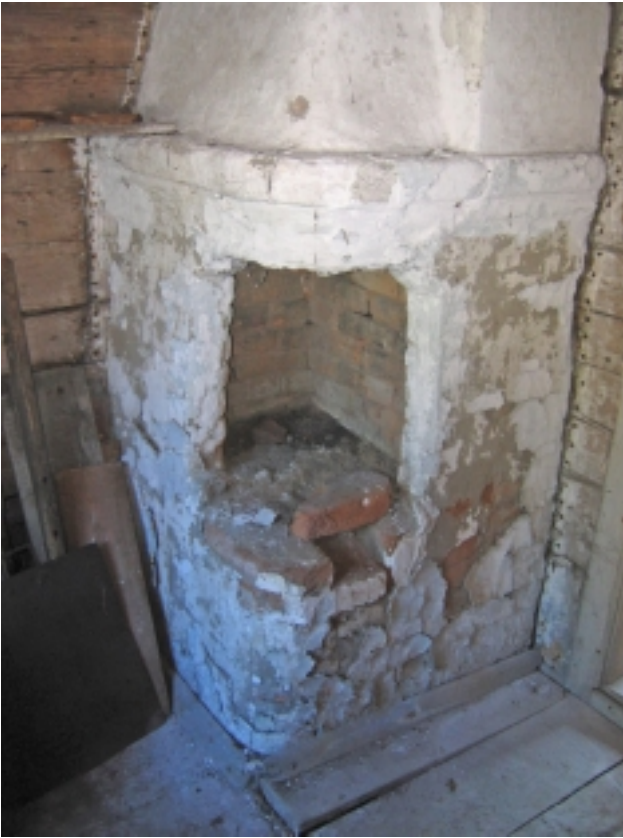
Hinkabölen tuparakennuksen tiilirakenteinen rapattu ja kalkkimaalattu nurkkauuni. Seinäpinnoissa näkyy nupinaulojen reikiä, joten kamari on ollut aikaisemmin pinkopahvitettu/ tapeetoitu. Kuvattu 2006-09-16 (PHo).

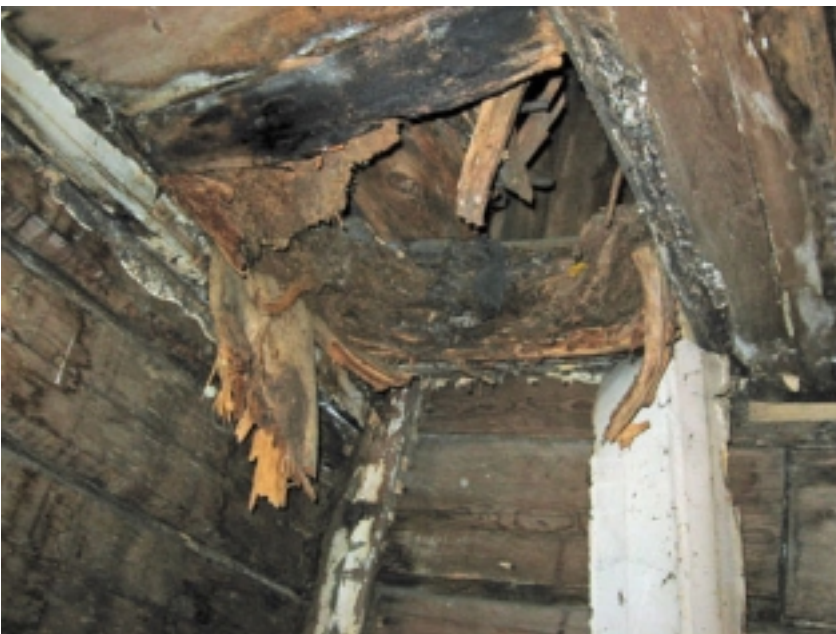
Hinkabölen tuparakennuksen eteiskamarin lahonnutta yläpohjaa tuvan vastaisella seinällä. Kuvattu 2006-11-04 (PHo).

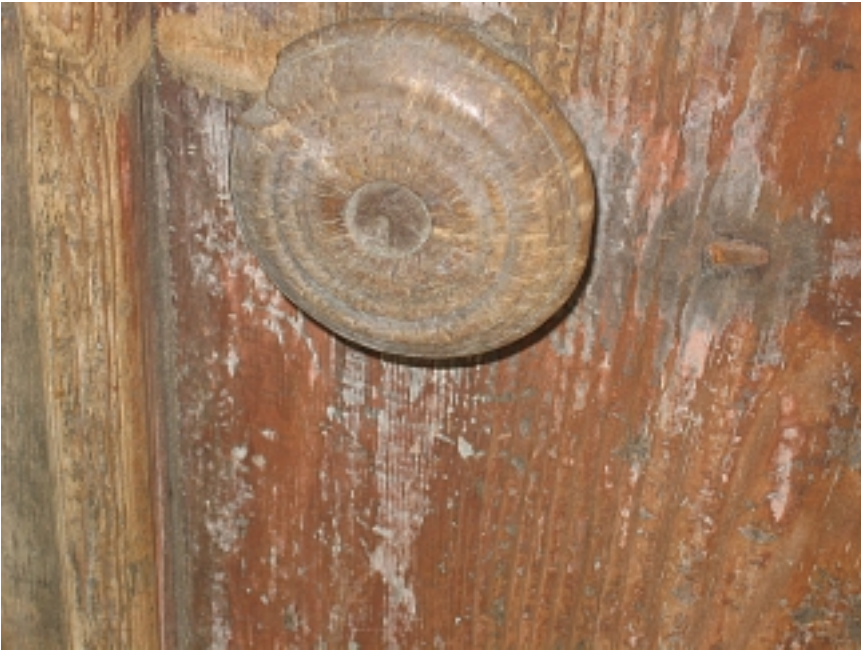
Hinkabölen tuvan oven sisäpuolinen empiremallien nuppivedin. Kuvattu 2006-09-16 (PHo).

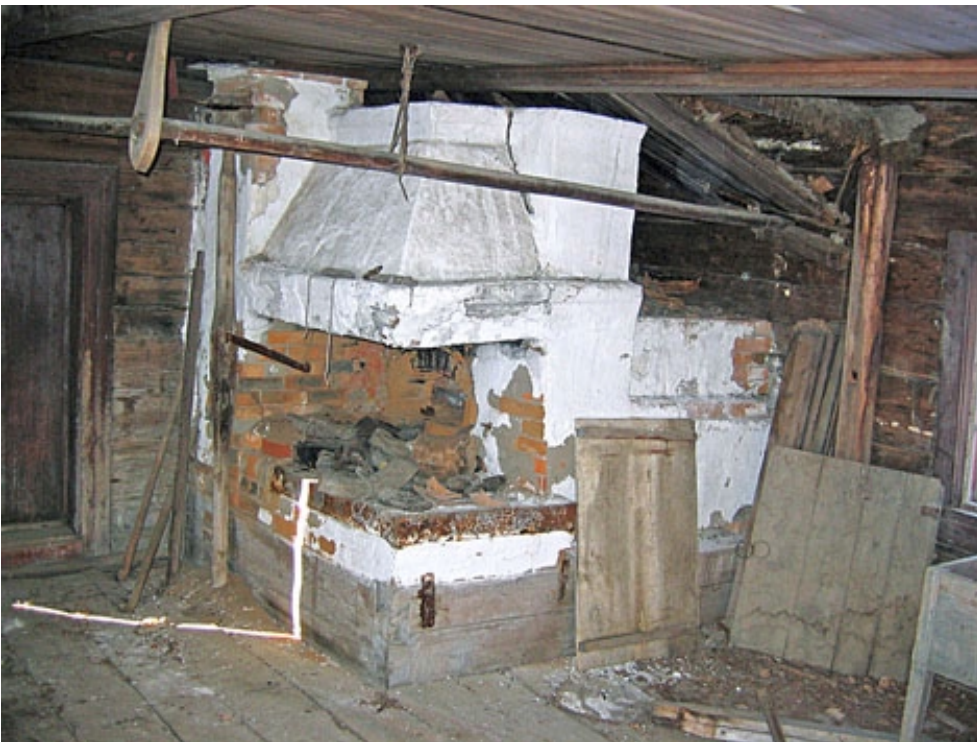
Hinkabölen tuvan liesi ja leivinuuni, joka lepää hirsiaarkun varassa vanhakarjalaiseen tapaan. Ota myös huomioon uuni peränurkan lahonnut välipohja. Oikealla olevan puuluukku on kellarin luukku. Vasemmanpuoleinen luukku/ovi voi olla päätyluhtiaitan puuttuva ulko-ovi. Tämä tulee vielä tarkistaa. Kuvattu 2006-11-04 (PHo)

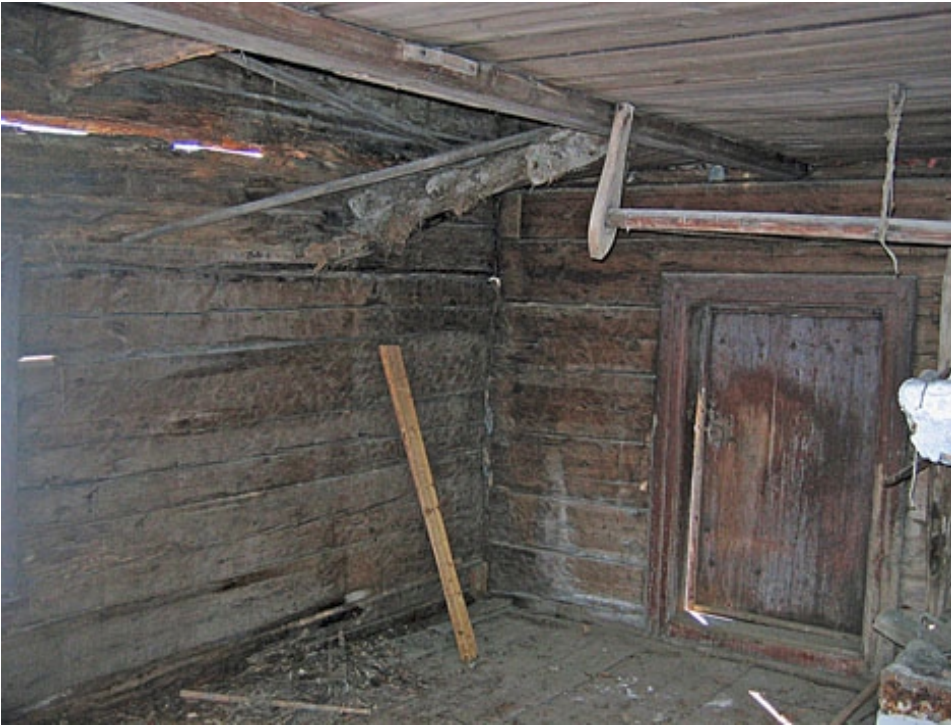
Hinkabölen tuvan kaakkoisen pitkän sivun ja oven viereistä vaurioitunutta hirsiseinä- ja yläpohjarakennetta. Vesikatto on suojattu tilapäisellä peltikatteella vuonna 1991. Kohde on kuvattu 2006-.11-04 (PHo)

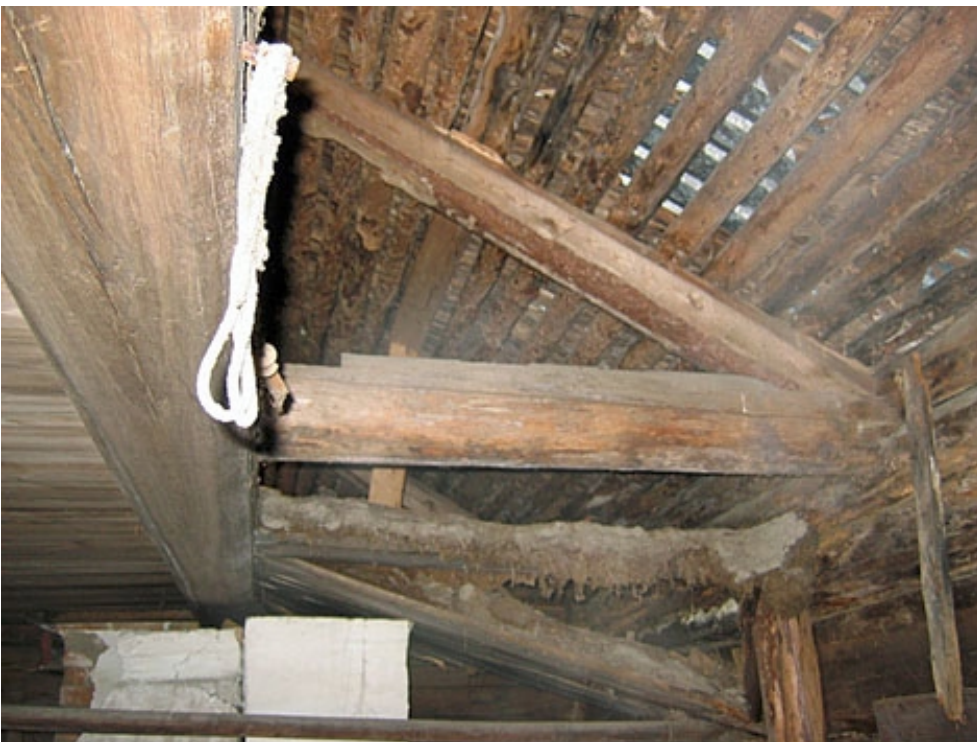
Hinkabölen tuvan uunin taustan ja rakennuksen luoteissivun lahonnutta välipohjaa. Ota huomioon kattotuolirakenne, joka on tässä esillä. Kuvattu 2006-11-04 (PHo).
